Monitoring Demonstratieproject Brede Groene Dijk (fase 1 en 2):

*vervolgmonitoring ontwateringsstelsel, kwelderafslag, opslibbing en
vegetatie (2022)*

PUCCIMAR-rapport 24

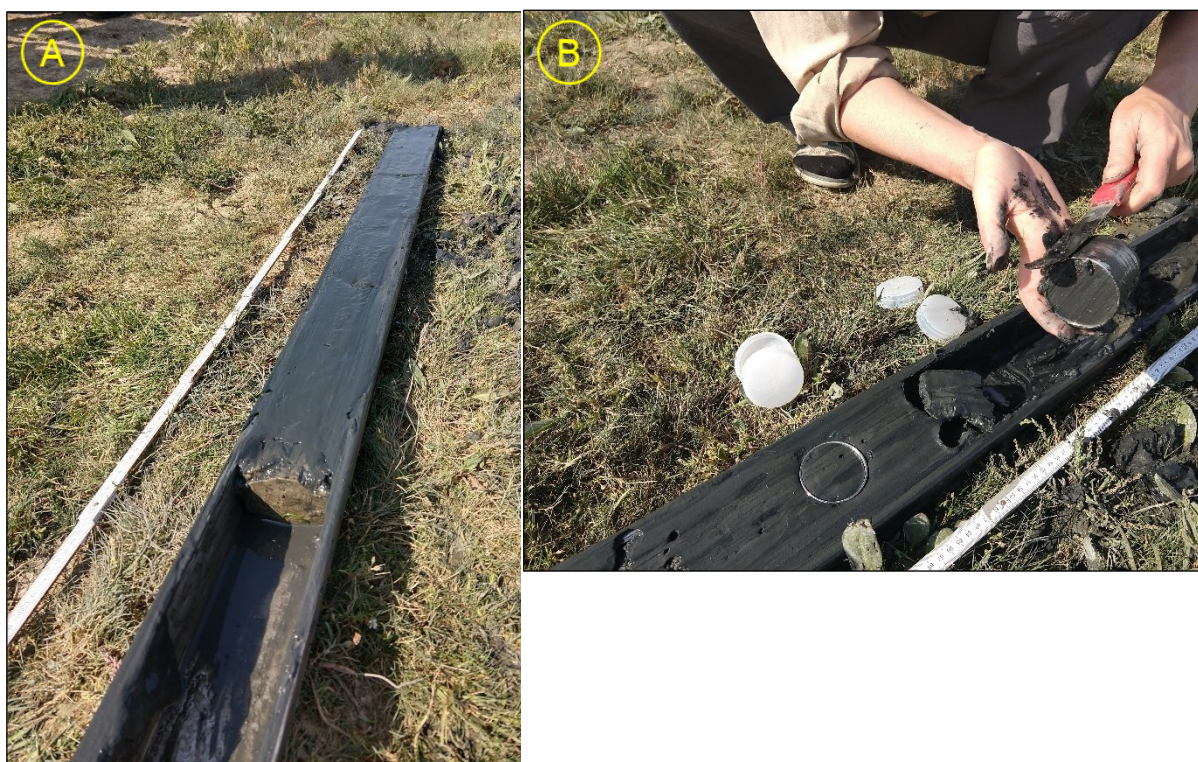
Figuur 3.1 (A) Vrijwitboor met ongestoorde boorkern van 115 centimeter uit de Klutenplas na het verwijderen van de afsluitende schuif. (B) het nemen van deelmonsters met behulp van RVS-steekringen.

Tijdens de bemonstering (5 sept 2022) had de sliblaag boven de sedimentatieplaten een gemiddelde dikte van bijna 115 centimeter bereikt. Dit is bij het nemen van de monsters als gewenste steekdiepte gehanteerd. Na het ophalen en openen van een volle boor zijn vanaf een diepte van 10 cm onder het oppervlak, met een h.o.h. afstand van 20 centimeter met behulp van pF ringen (RVS-steekringen met een vast volume van 100 cc: $\text{Ø } 5.05$ cm en 5 cm hoog) deelmonsters verzameld (Fig. 3.1B). Onderaan de boor waren de pF-ringen te hoog en is met kleinere RVS-steekringen gewerkt met een inhoud van 62.92 cc ($\text{Ø } 4.84$ cm en 3.42 cm hoog). Langs de zuidzijde van de meetbrug zijn vijf boringen verricht; per boring zijn zes deelmonsters verzameld.

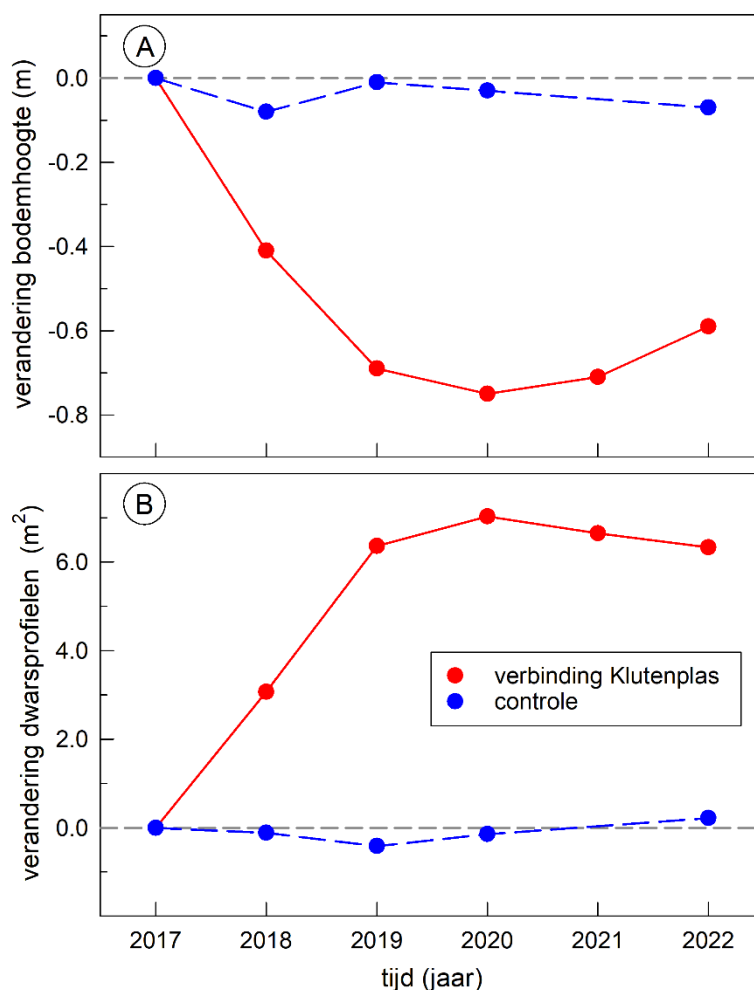
Figuur 4.2 De cumulatieve veranderingen van (A) de bodemhoogte en (B) de grootte van de dwarsprofielen onder het niveau van GHW ten opzichte van de Ausgangssituatie in de verbinding tussen Klutenplas en Dollard (gemiddelde van de meetpunten 12 – 14) in de periode 2017 – 2022 en in de controlezwetten (gemiddelde van alle meetpunten langs de zwetten I – V in fig. 2.2). In 2021 zijn de profielen van de controlezwetten niet opgenomen.

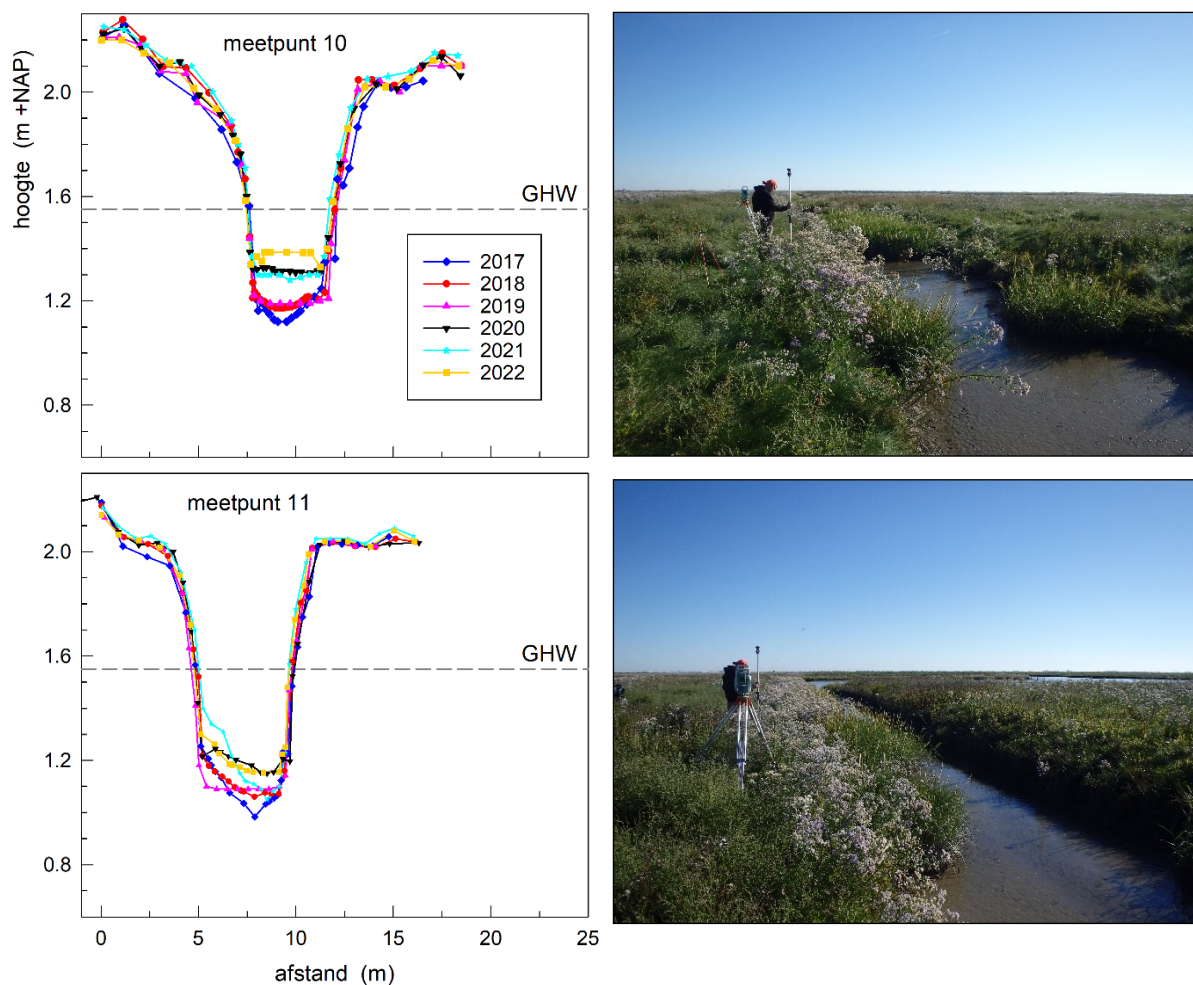
Figuur 4.3 Ontwikkeling van de dwarsprofielen op de meetpunten 10 en 11 tussen de Klutenplas en de kleirijperij van het jaar voor de aanleg van de Klutenplas en kleirijperij (2017) tot vijf jaar erna. Als referentie is het niveau van het gemiddelde hoogwater (GHW) in Nieuwe Statenzijl over de jaren 2013 – 2018 aangegeven. De foto's rechts geven een beeld van de meetlocaties in de nazomer van 2022. Figuur 2.1 geeft een kaartje met de ligging van de meetpunten.

Figuur 4.3 geeft de ontwikkeling van de dwarsprofielen in het bovenstroomse deel van de zwet door de Klutenplas en de kleirijperij. Tabel 4.3 voor deze profielen de verschillen in dimensies tussen 2022 en 2017, alsmede voor de twee zwetten die mogelijk eveneens door de aanleg van kleirijperij zijn beïnvloed. Figuur 4.4 vergelijkt de verandering in bodemhoogte sinds de nulmeting in deze drie zwetten met de verandering in bodemhoogte van de controlezwetten.

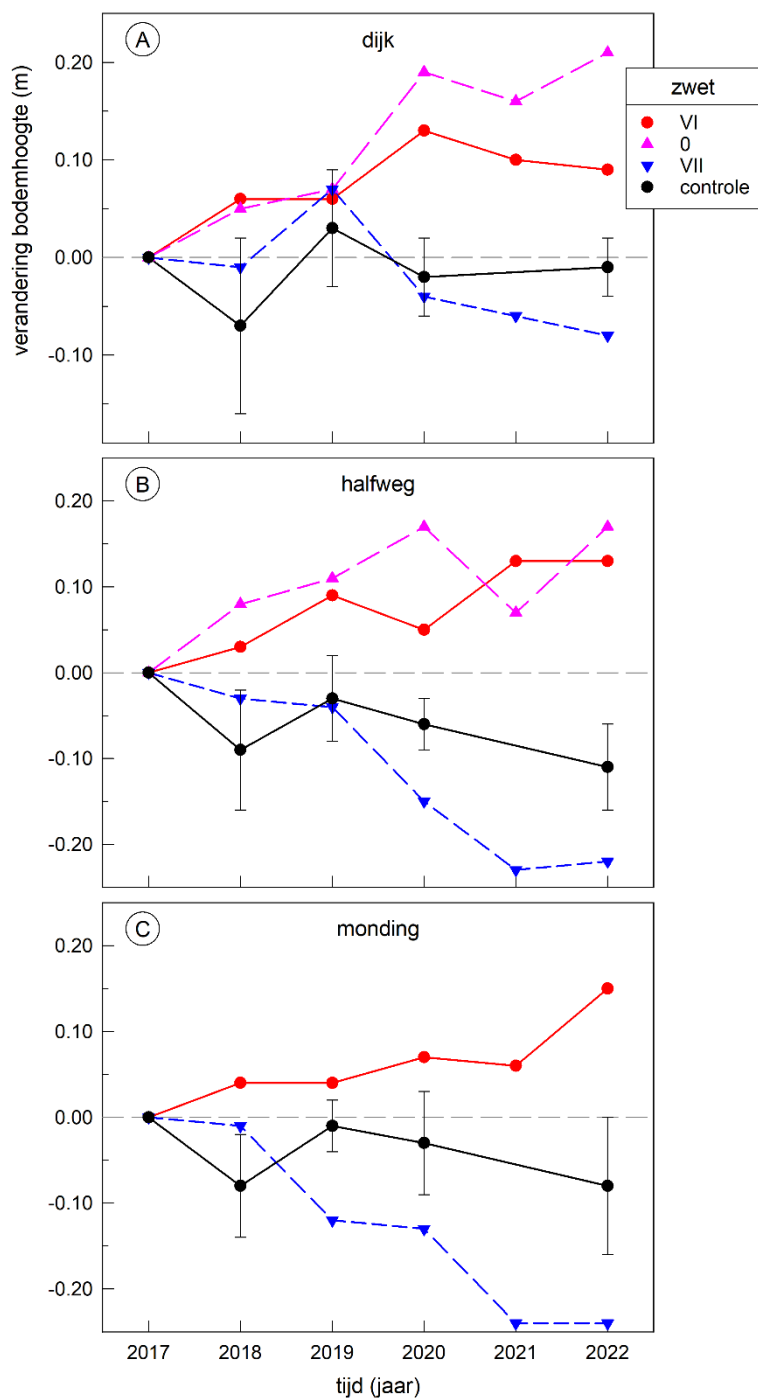
Figuur 4.4 Vergelijking van de cumulatieve verandering in bodemhoogte van de drie zwetten die door aanleg van de kleirijperij de verbinding met de dijksloot hebben verloren (zwet 0 in Fig. 2.2) of waarvan het kombergingsgebied bij de voet van de dijk door deze ingreep is verkleind (zwetten VI en VII) met de ontwikkeling van de bodemhoogte in de controlezwetten (gem. \pm standaardfout) voor (A) bij de dijk gelegen meetpunten, (B) ongeveer halverwege de kwelder gelegen meetpunten en (C) nabij de monding gelegen meetpunten. In 2021 zijn de profielen van de controlezwetten niet opgenomen.

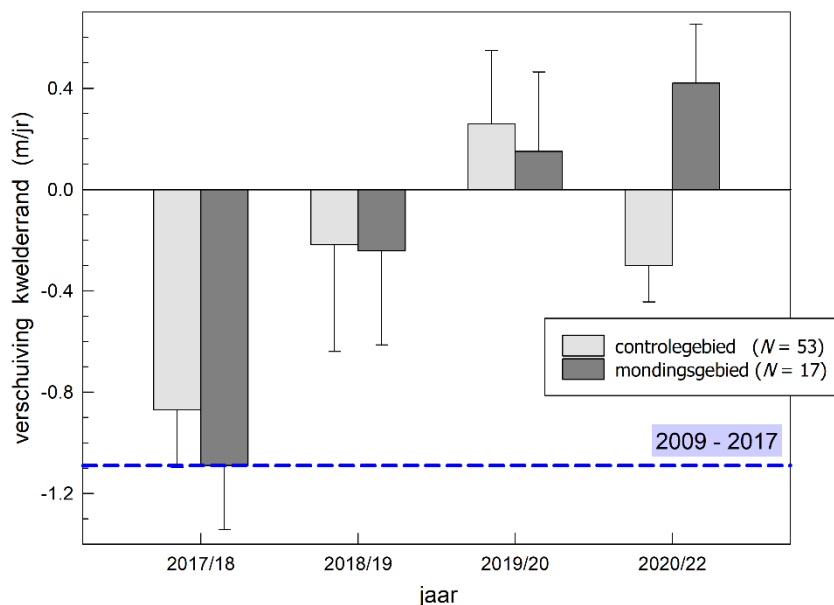
Figuur 4.7 De verschuiving (gemiddelde met standaardfout) van de kwelderrand op vaste raaien loodrecht op de dijk in het controle- en het mondingsgebied van de Klutenplas in de eerste vijf jaar na de nulmeting. De onderbroken blauwe lijn geeft de gemiddelde afslag in het studiegebied over de periode 2009 – 2017. Het mondingsgebied is omschreven als het gebied tot 200 m ten westen en ten oosten van de monding van de klutenplas (raaien 48 – 65 in Fig. 3.1); het controlegebied omvat de rest van het studiegebied. N = aantal raaien per deelgebied.

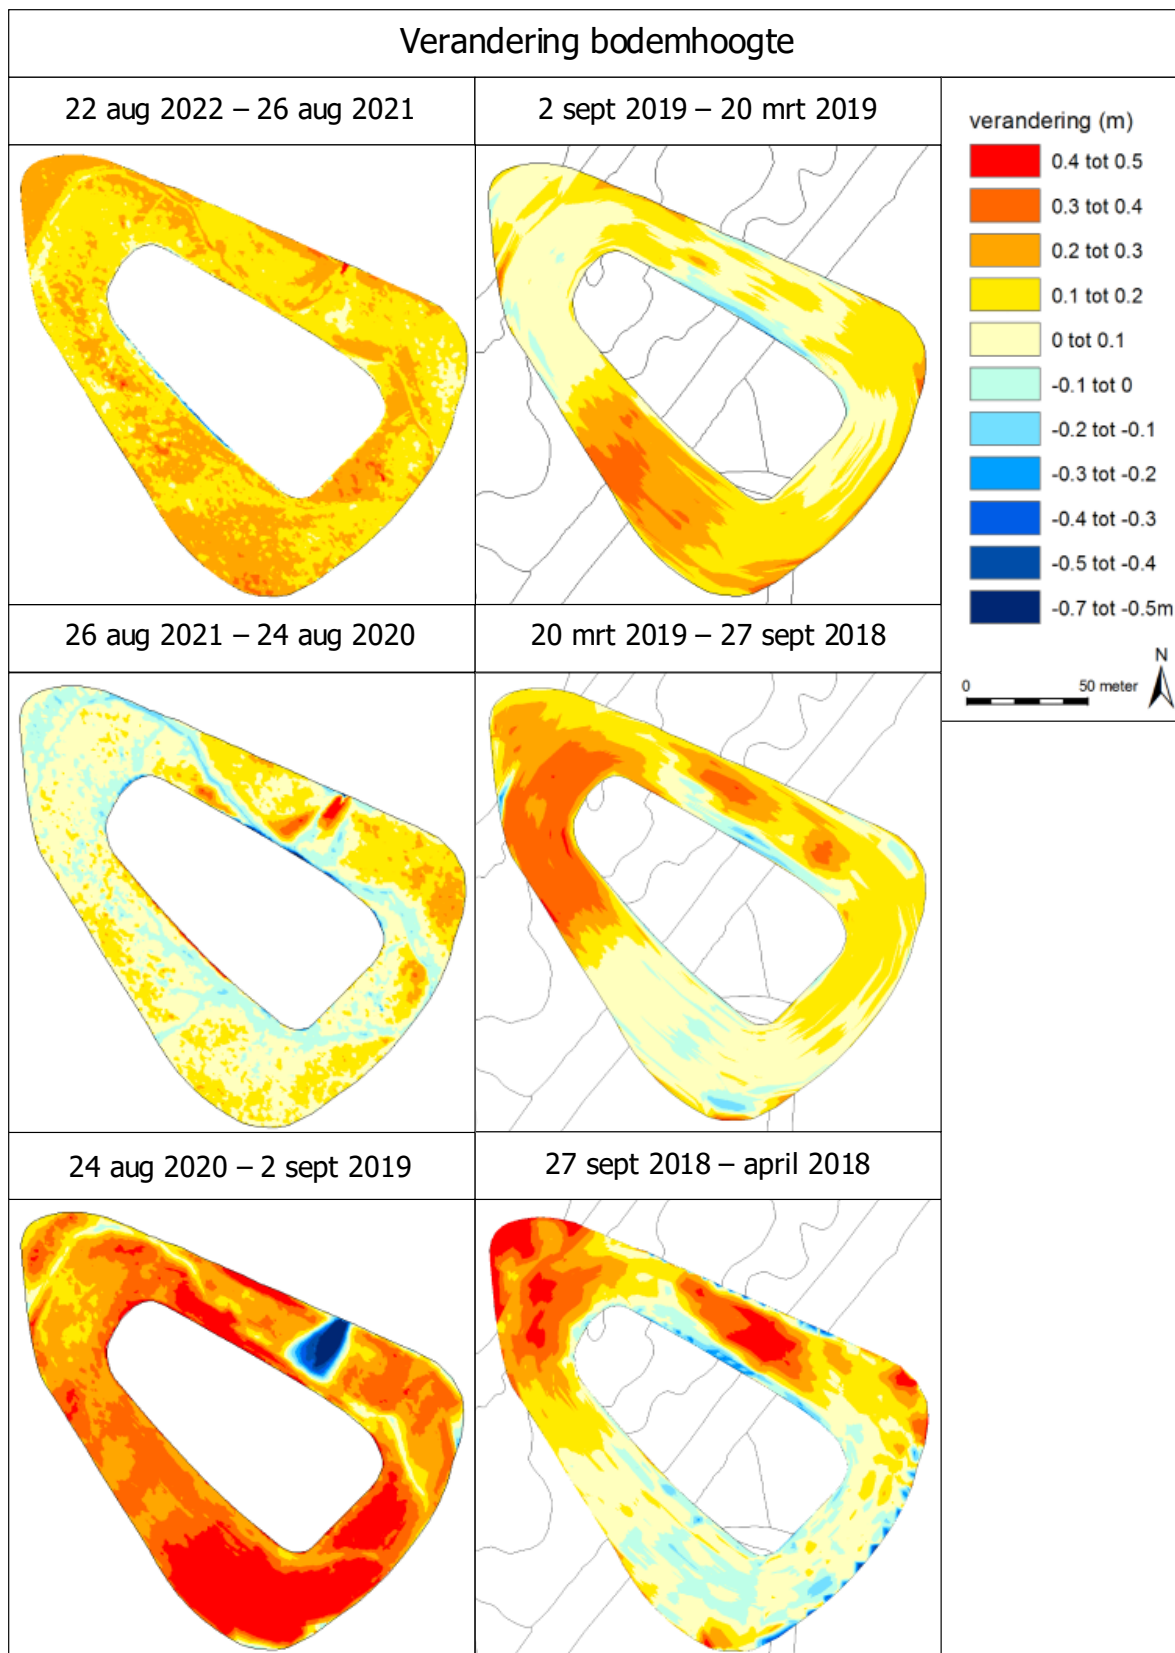
Figuur 4.9 Verandering in bodemhoogte van de Klutenplas sinds de oplevering in april 2018 uitgesplitst over drie periodes van een half jaar (april 2018 – sept 2019) en drie periodes van een jaar (sept 2019 – aug 2022).

Figuur 4.8 geeft de ontwikkeling van de bodemhoogte van april 2018 tot 22 augustus 2022; figuur 4.9 geeft de verandering in bodemhoogte sinds april 2018, tot september 2019 uitgesplitst in drie tijdstappen van een halfjaar, gevolgd door drie periodes van een jaar. Figuur 4.10 geeft een kaartje van de totale hoogteverandering over de gehele periode van april 2018 tot augustus 2022. Figuur 4.11 vergelijkt de cumulatieve hoogteverandering in de plas met de ontwikkeling van de dikte van de sliblaag bodem de sedimentatieplaten langs de meetbrug.

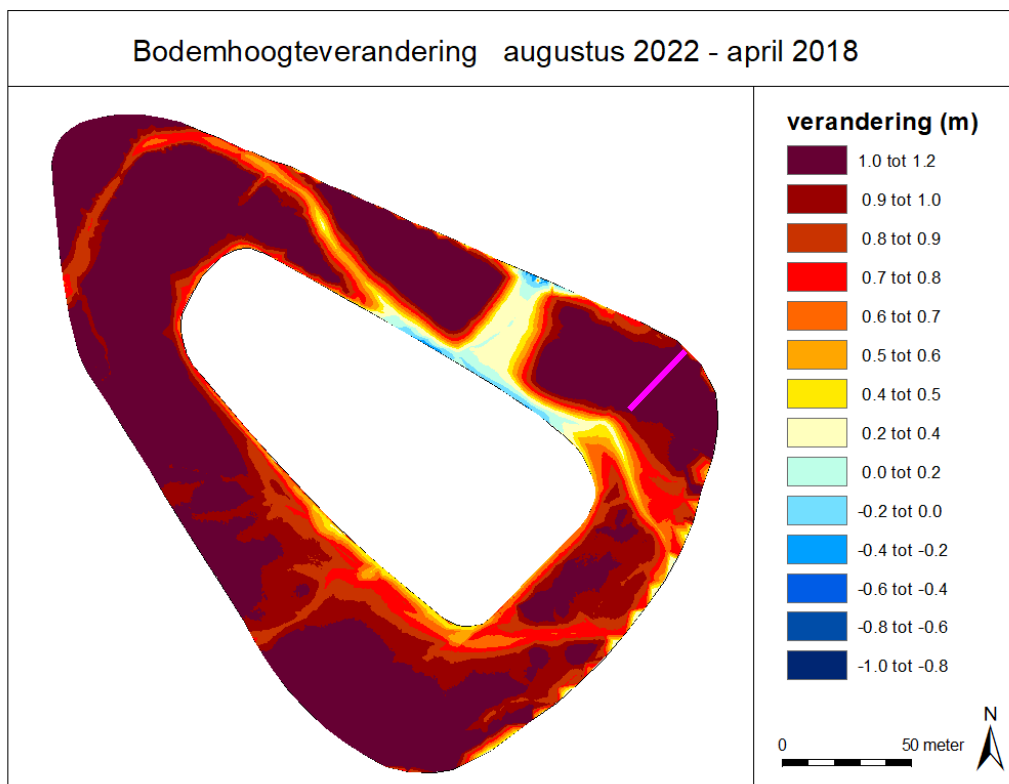
Figuur 4.10 Verandering in bodemhoogte van de Klutenplas in de eerste 40 maanden na blootstelling van de plas aan het getij (periode 23 april 2018 – 22 augustus 2022). De magenta lijn geeft de positie van de meetbrug

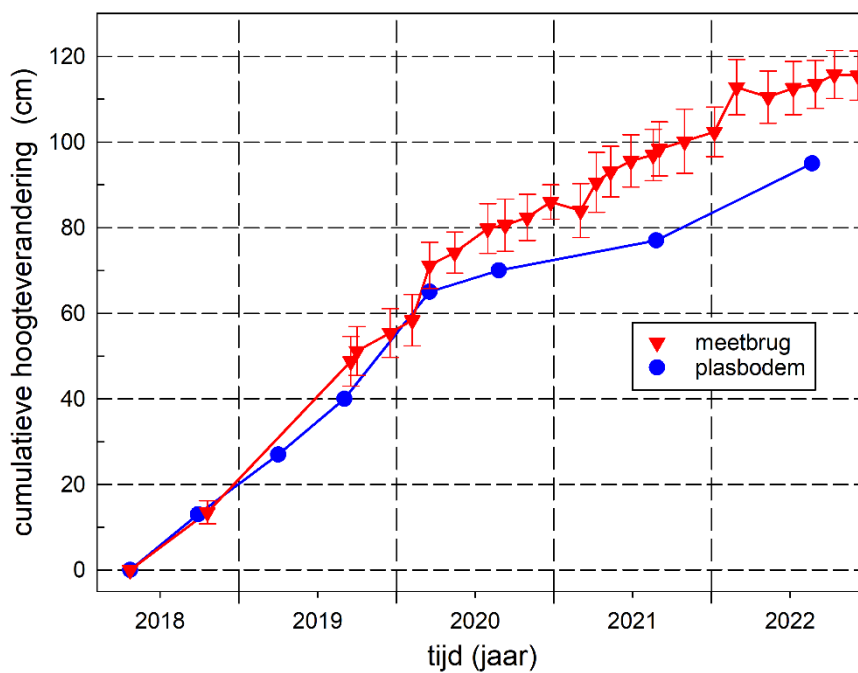
Figuur 4.11 De cumulatieve hoogteverandering in de Klutenplas van april 2018 tot eind 2022. De blauwe lijn geeft de gemiddelde verandering in de hele plas; de rode lijn geeft de dikte van de sliblaag boven de sedimentatieplaten langs de meetbrug (gem. \pm standaarddeviatie).

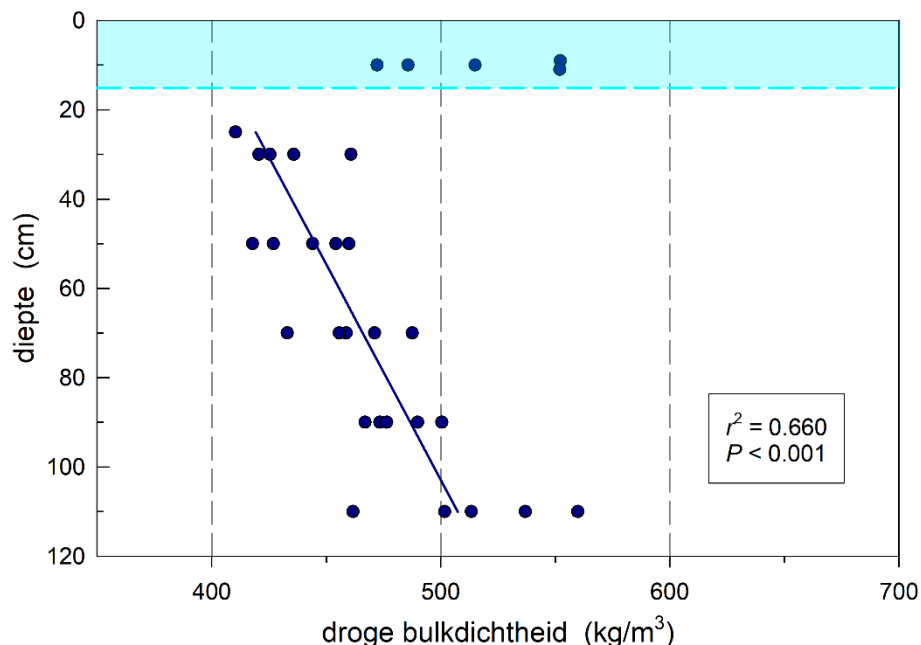
Figuur 4.14 De relatie tussen de droge bulkdichtheid (DBD) in de afgezette sliblaag van de Klutenplas en de bemonsteringsdiepte op 5 september 2022. De figuur is gebaseerd op met steekringen genomen deelmonsters uit boorkernen van de Vrijwitboor (Fig. 3.1). Door de hoogteontwikkeling van de plasbodem is de overstromingsfrequentie en -duur afgenomen. Hierdoor heeft indroging van de oppervlaktelaag plaats gevonden als gevolg waarvan de dichtheid boven in het profiel hoger is. De gekleurde laag van 0 – 15 cm komt overeen met de toename van de dikte van de sliblaag in een jaar tijd (*i.e.* sinds sept. 2021). De deelmonsters uit deze laag zijn buiten beschouwing gelaten in de regressieanalyse van de overige punten. Om grafische redenen is diepte als onafhankelijke variabele uitgezet langs de verticale as, terwijl de DBD als afhankelijke variabele is uitgezet langs de horizontale as. r = lineaire correlatiecoëfficiënt; P = kritische waarde van r .

Figuur 4.14 geeft de resultaten van de sedimentbemonstering met de Vrijwitboor in september 2022. Bovenin de geaccumuleerde sliblaag had de droge bulkdichtheid (DBD) een hogere waarde dan op iets grotere diepte. Door de afnemende overstromingsfrequentie en langere droogligtijd heeft indroging van de toplaag plaatsgevonden en is deze laag compacter dan het dieper gelegen sediment. Onder de toplaag liet de DBD een positief verband zien met de diepte. Dit verband zal het gevolg zijn van zetting, of te wel de druk van het bovenliggende sediment (Bartholdy *et al.* 2010). Op basis van de deelmonsters langs het diepteprofiel, geeft tabel 4.5 de gemiddelde dichtheden (nat en droog) van de geaccumuleerde sliblaag in de Klutenplas. Door het verschil in omstandigheden en gebruikte bemonsteringsapparatuur kan een vergelijking met voorgaande alleen met het nodige voorbehoud worden gemaakt (tabel 4.6). In 2022 vielen zowel de natte – als droge dichtheid binnen de variatiebreedte van de voorgaande jaren. De opvallende lage spreiding in 2022 kan worden gezien als positief resultaat van de aanpassingen in de bemonsteringsprocedure.

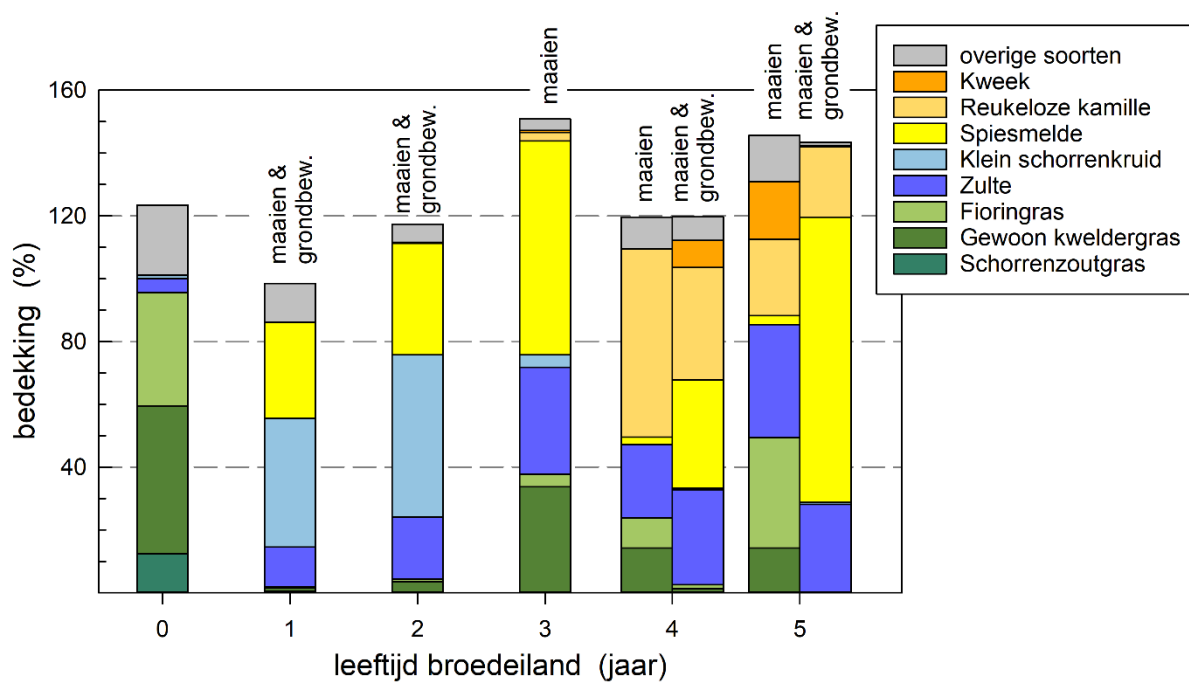
Figuur 4.16 De vegetatieontwikkeling op het broedeiland op basis van de bedekking van de acht belangrijkste plantensoorten van het jaar voor de aanleg van het eiland in 2017 (jaar 0) t/m het tweede jaar van het beheerexperiment in het vijfde jaar na aanleg (2022). De acht geselecteerde soorten bereikten in minimaal één jaar een gemiddelde bedekking van >10%; de overige soorten voldeden niet aan dit criterium.

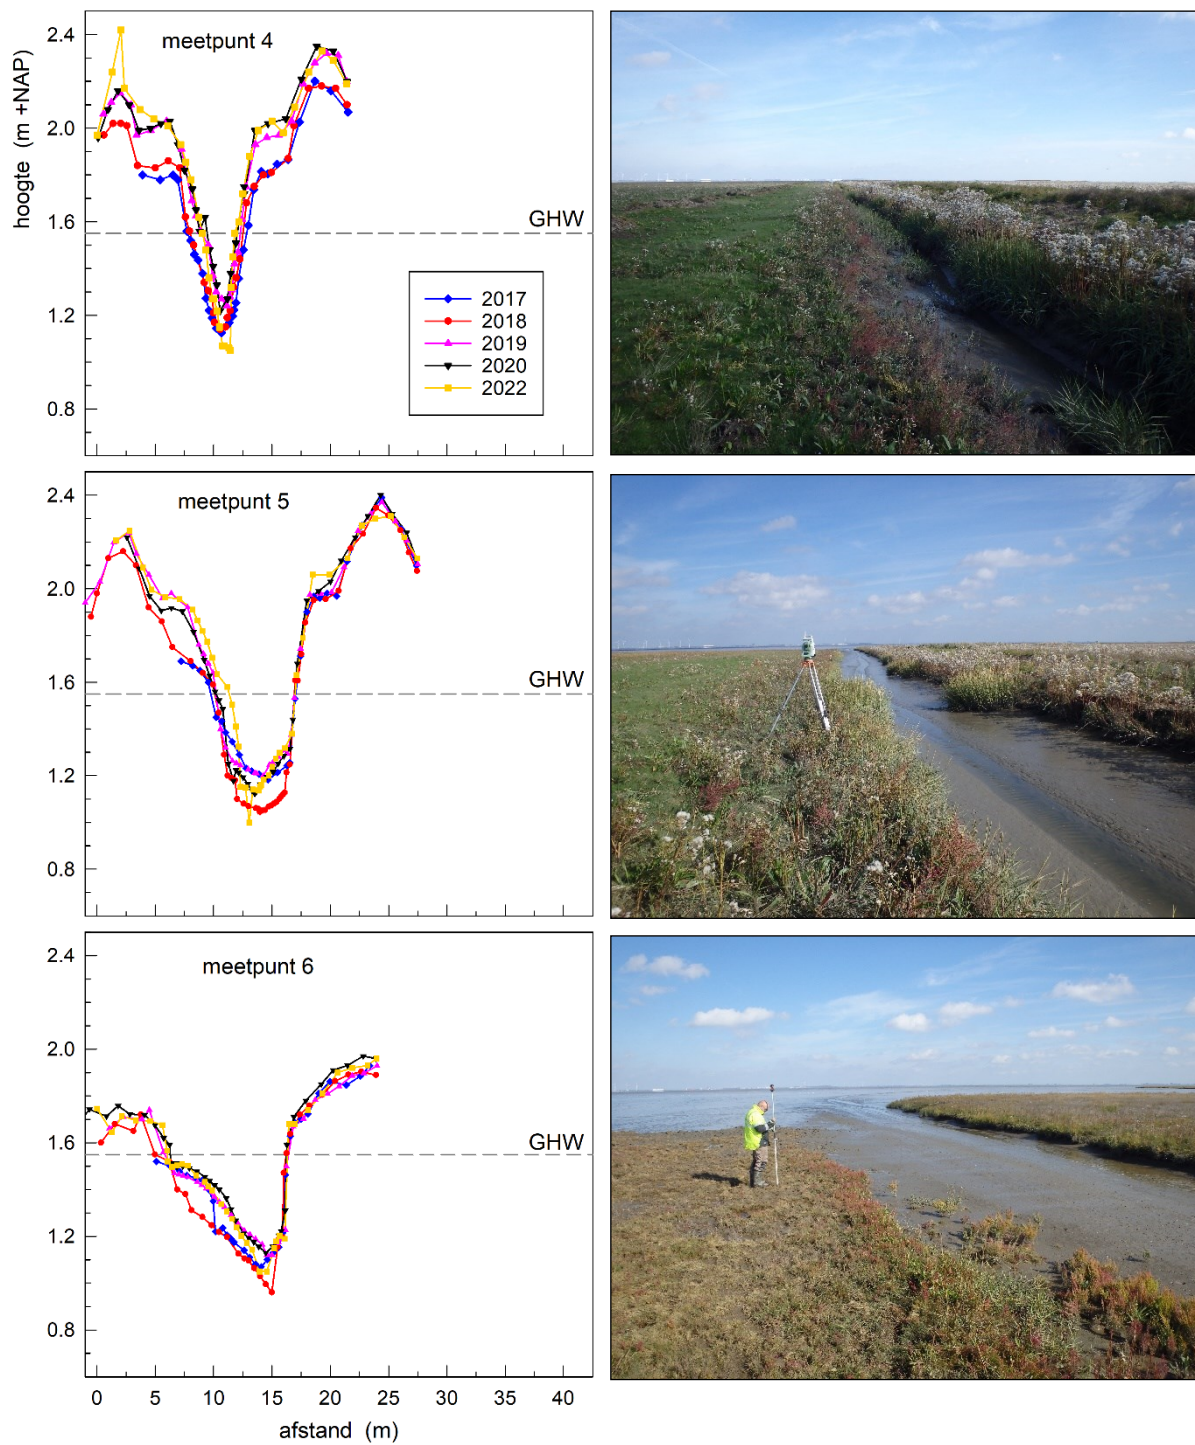
Figuur I.2 De ontwikkeling van de dwarsprofielen op de meetpunten 4 – 6 langs controle zwet II van het jaar voor aanleg van de Klutenplas (2017) tot vijf jaar erna. Zie figuur I.1 voor verdere toelichting.
