# Monitoring Demonstratieproject Brede Groene Dijk 2023:

*vervolgmonitoring ontwateringsstelsel, kwelderafslag, opslibbing en  
vegetatie en kwelderherstel na verwijdering slibdepot*

**PUCCIMAR-rapport 28**

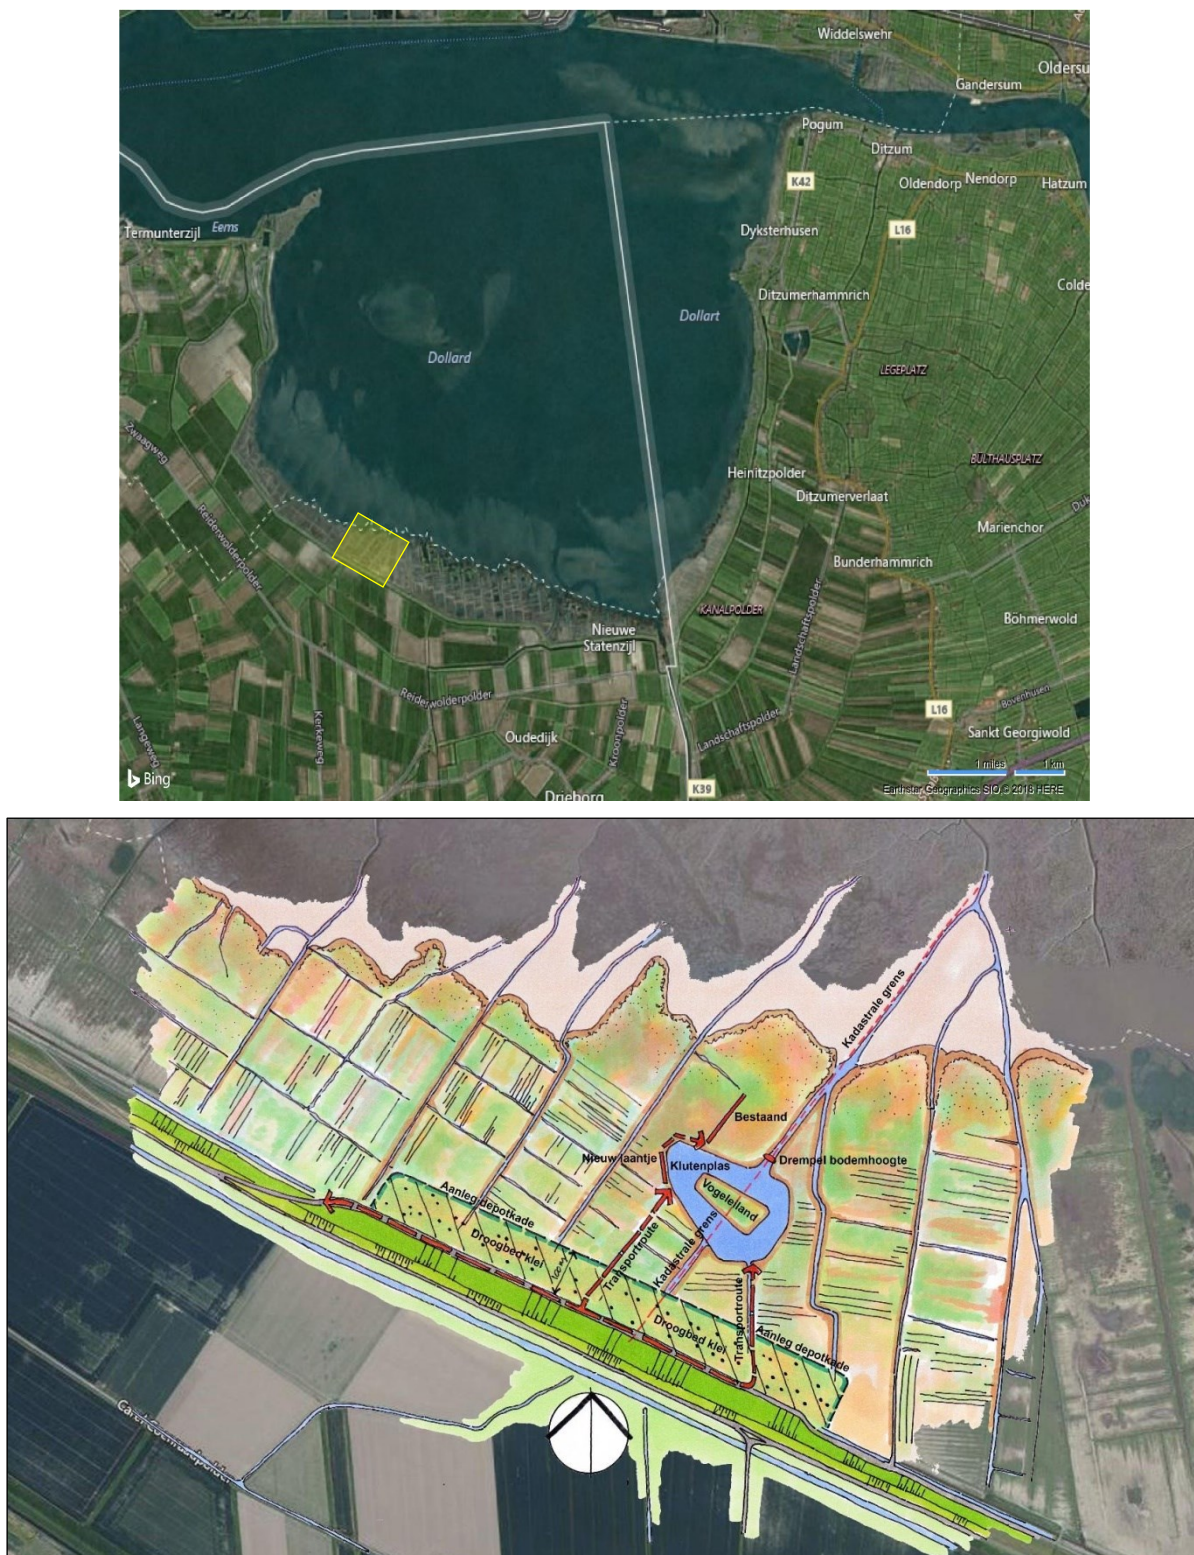
**Figuur 1.1** Het demonstratieproject BGD: (A) globale ligging in de zuidelijke Dollard en (B) overzicht van de inrichtingsmaatregelen en activiteiten in het demonstratieproject BGD (naar Riemersma 2018).

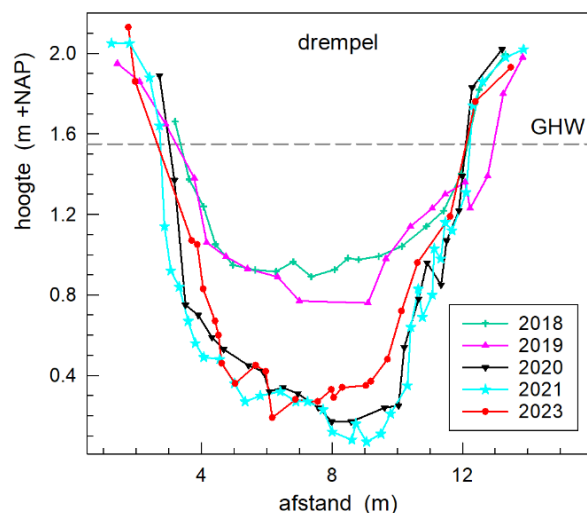
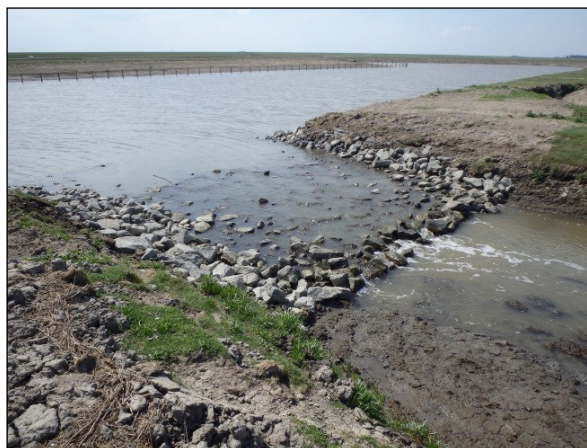
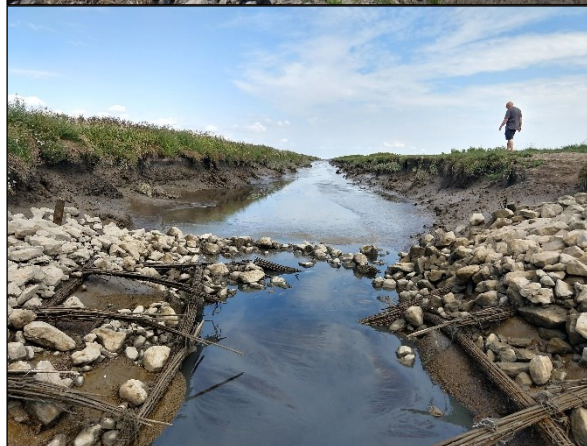
**Figuur 2.2** Ontwikkeling van het dwarsprofiel boven over de drempel in de monding van de Klutenplas in de eerste vier jaar na aanleg. De vier profielen zijn niet elk jaar langs precies dezelfde lijn opgenomen. In 2022 is de inmeting van het profiel niet succesvol verlopen. De foto rechtsboven is van 23 mei 2018, een maand nadat de Klutenplas werd blootgesteld aan de invloed van het getij. De foto rechtsonder is van 22 augustus 2022 en laat zien hoe de drempel in de loop der tijd door onderlooptheid is aangetast.

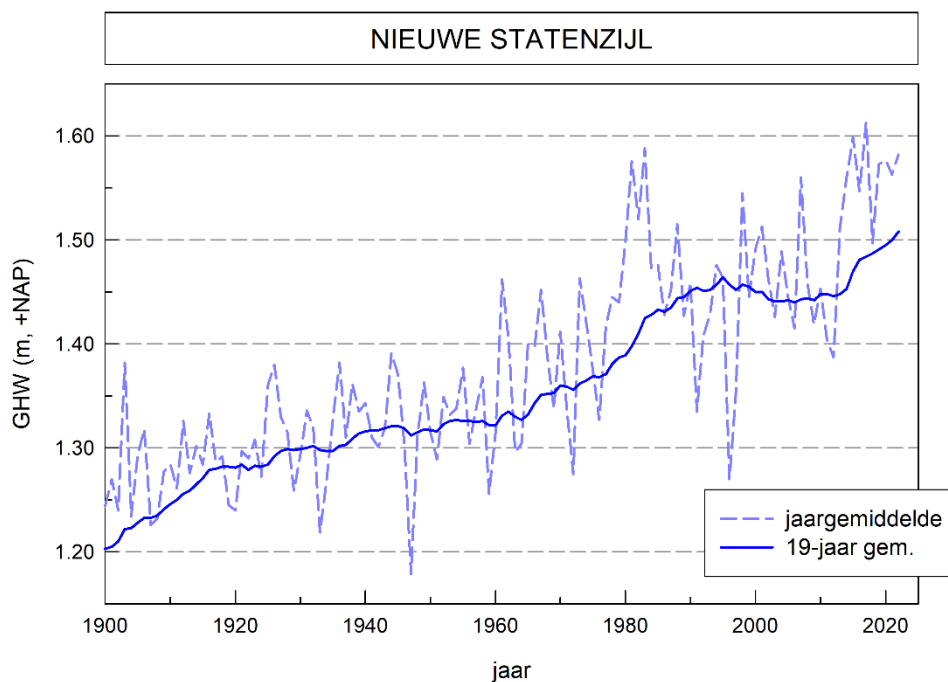
**Figuur 2.3** Ontwikkeling van het jaarlijks gemiddeld hoogwater (GHW) in Nieuwe Statenzijl over de periode 1900 – 2022. Het 19-jarig lopend gemiddeld is uitgezet om te corrigeren voor een mogelijk effect van de Saros cyclus (een 18,6-jarige cyclus in de afstanden van de Maan en de Zon ten opzichte van de Aarde die van invloed zijn op het getij).

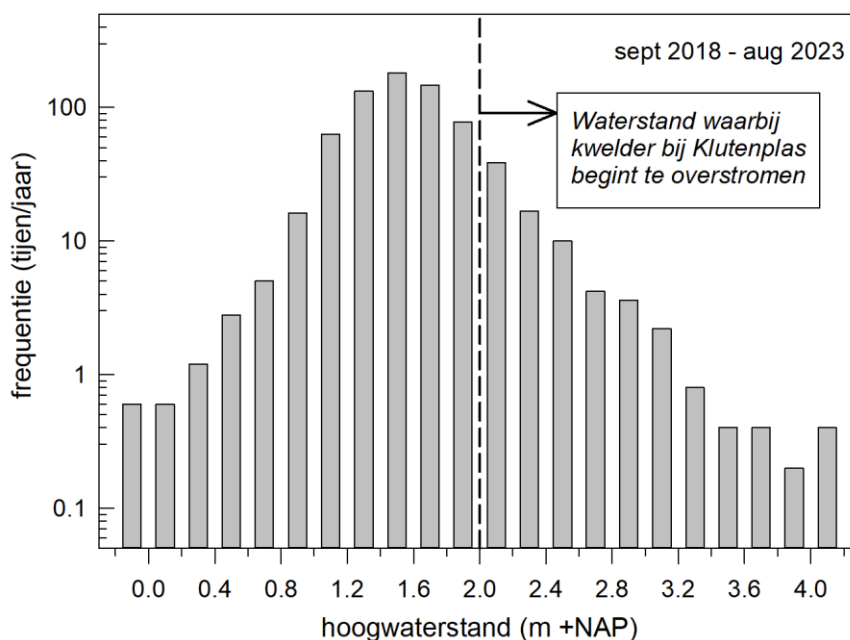
**Figuur 2.4** De frequentieverdeling van hoogwaterstanden in Nieuwe Statenzijl en de waterstanden waarbij de Klutenplas rond de Klutenplas overstroomt in de eerste vijf stormjaren (september 2018 – augustus 2023) na aanleg van de Klutenplas. Om visuele redenen is op de verticale as voor een logaritmische schaalverdeling gekozen. Het gemiddelde aantal hoogwaters per jaar bedroeg 706 (de hoogte van alle staafjes bij elkaar opgeteld). Tabel 2.2 geeft een specificatie van de hoogwaterstanden waarbij de kwelder rond de Klutenplas overstroomt.

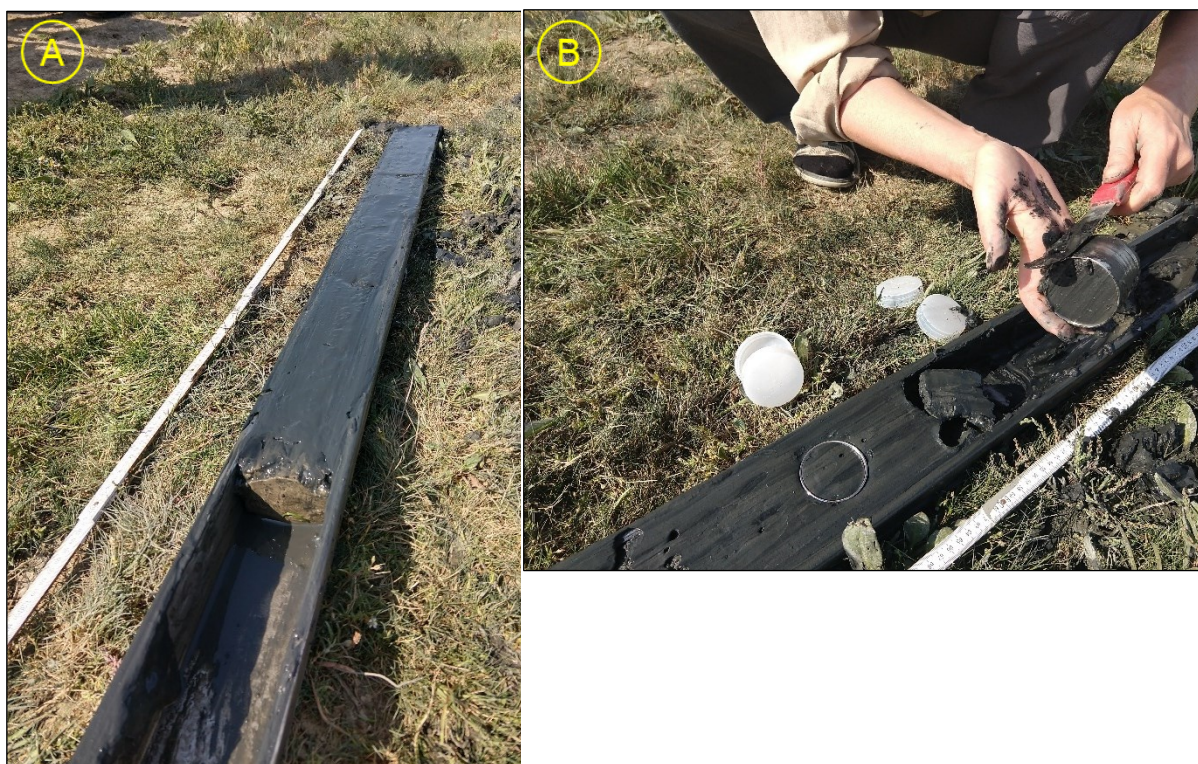
**Figuur 3.1** (A) Vrijwitboor met ongestoorde boorkern van 115 centimeter uit de Klutenplas na het verwijderen van de afsluitende schuif. (B) het nemen van deelmonsters met behulp van RVS-steekringen (foto's van 2022).

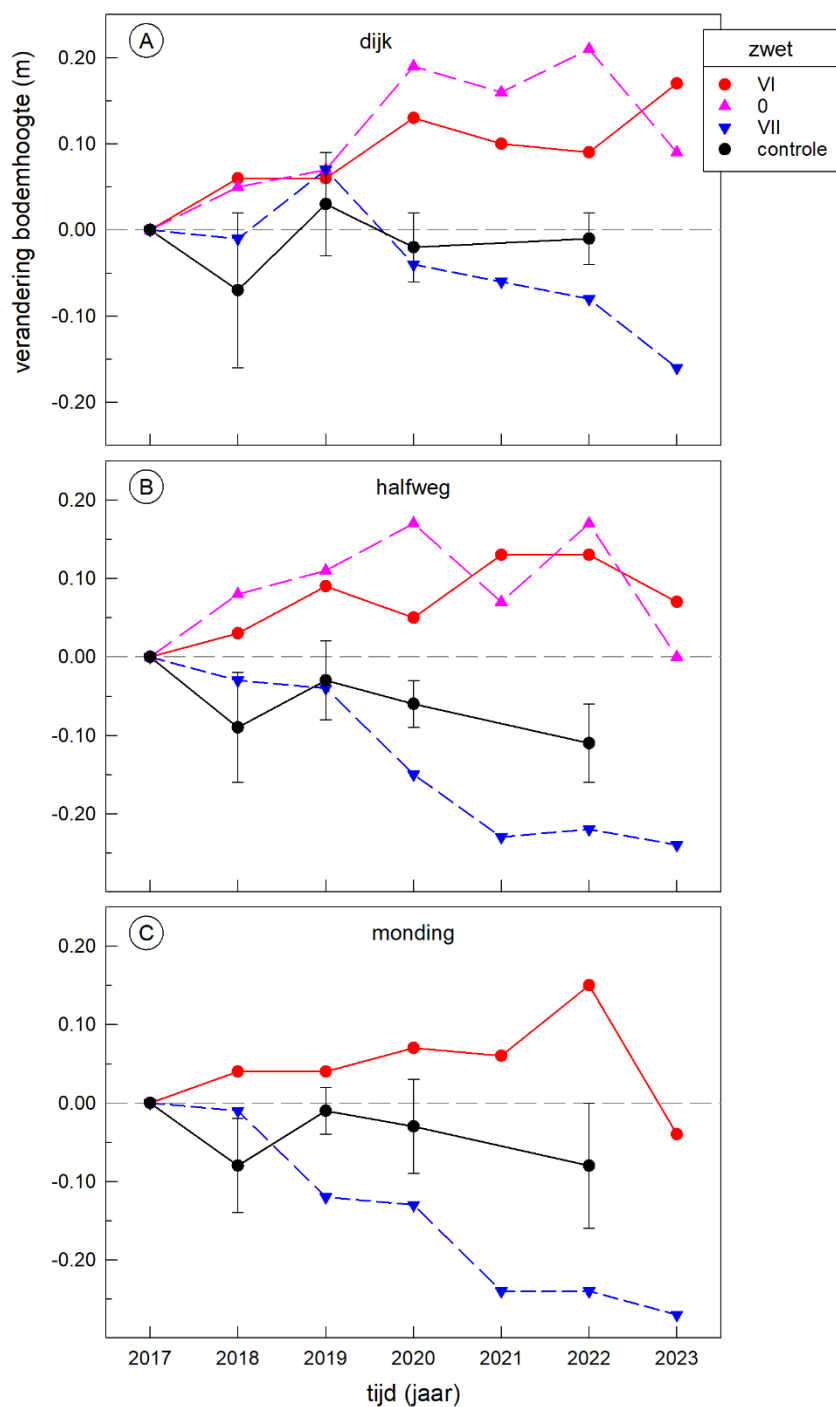
**Figuur 4.4** Vergelijking van de cumulatieve verandering in bodemhoogte van de drie zwetten die door aanleg van de kleirijperij de verbinding met de dijksloot hebben verloren (zwet 0 in Fig. 2.2) of waarvan het kombergingsgebied bij de dijkvoet door deze ingreep tot na de metingen van 2022 tijdelijk was verkleind (zwetten VI en VII) met de ontwikkeling van de bodemhoogte in de controlezwetten (gem.  $\pm$  standaardfout) voor (A) bij de dijk gelegen meetpunten, (B) ongeveer halverwege de kwelder gelegen meetpunten en (C) nabij de monding gelegen meetpunten. In 2023 zijn de profielen van de controlezwetten niet opgenomen.

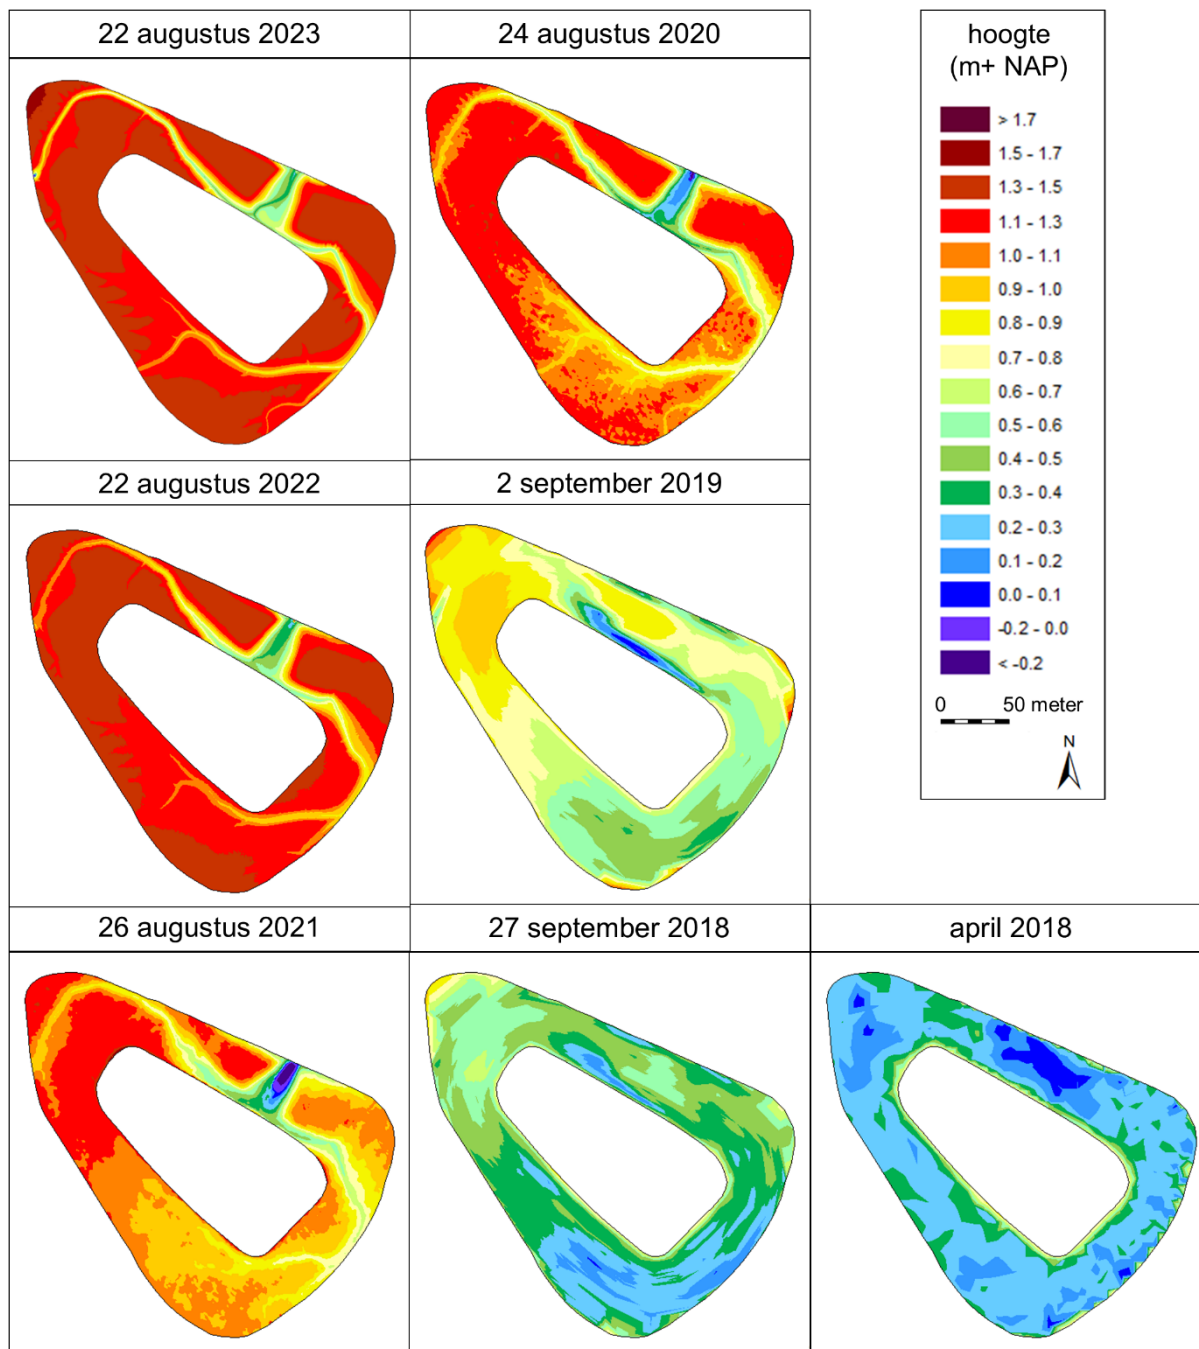
**Figuur 4.8** Ontwikkeling van de bodemhoogte in de Klutenplas vanaf de oplevering in april 2018 (rechtsonder) tot 22 augustus 2023. De buitengrens van de hoogtekaartjes wordt gevormd door de onderinsteek van de buitenoever bij aanleg; de binnengrens door het vossenraster van het broedeiland.

Figuur 4.8 geeft de ontwikkeling van de bodemhoogte van april 2018 tot bijna 1 september 2023; figuur 4.9 geeft de verandering in bodemhoogte in het zomerhalfjaar van 2018 en vijf opeenvolgende jaren. Figuur 4.10 geeft een kaartje van de totale hoogteverandering over de gehele periode van april 2018 tot augustus 2022. Figuur 4.11 vergelijkt de cumulatieve hoogteverandering in de plas met de ontwikkeling van de dikte van de sliblaag bodem de sedimentatieplaten langs de meetbrug.

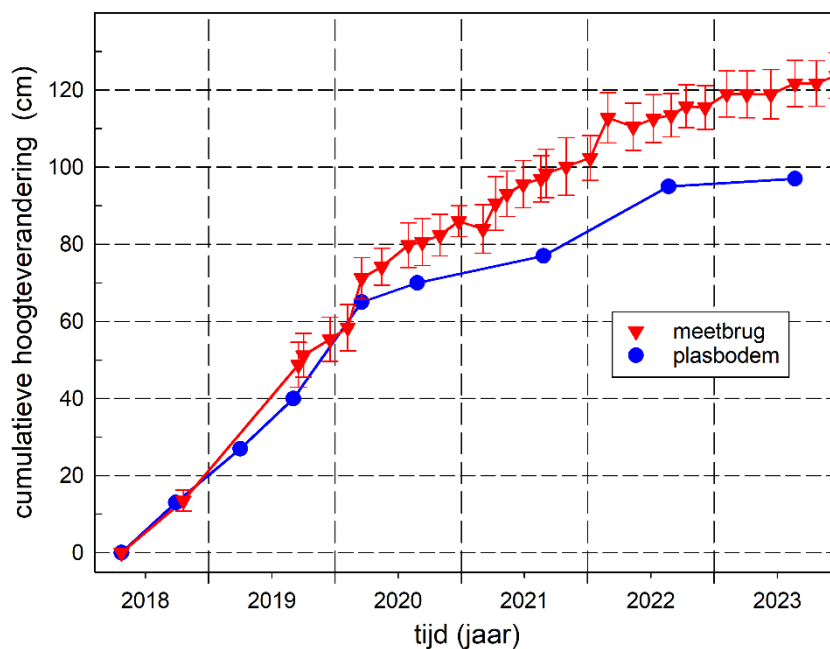
**Figuur 4.11** De cumulatieve hoogteverandering in de Klutenplas van april 2018 tot eind 2023. De blauwe lijn geeft de gemiddelde hoogteverandering in de hele plas; de rode lijn geeft de dikte van de sliblaag boven de sedimentatieplaten langs de meetbrug (gem. ± standaarddeviatie).

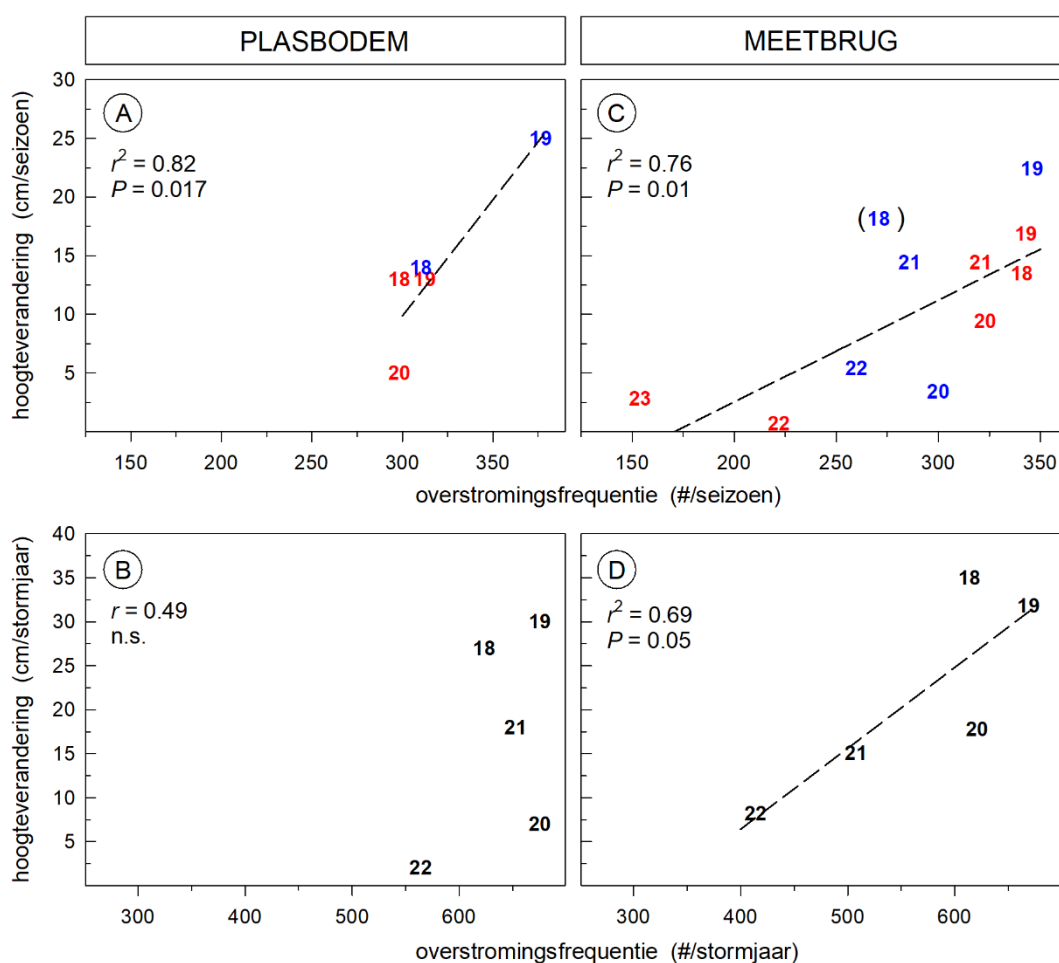
**Figuur 4.12** De hoogteverandering in de Klutenplas in relatie tot de overstromingsfrequentie (A) in de hele plas in zomer- (rood) en winterhalfjaar (blauw) gecombineerd en (B) per stormjaar; (C) bij de meetbrug op basis van de dikte van de sliblaag boven de sedimentatieplaten in zomer en winter en (D) per stormjaar. Via de labels kunnen de veranderingen door de tijd worden gevolgd: Afhankelijk van de kleur geeft '18' de periode mrt 2018 t/m aug 2018, sept 2018 t/m febr 2019 of sept 2018 t/m aug 2019 voor respectievelijk zomerhalfjaar, winterhalfjaar en stormjaar, *etc.* Doordat met ingang van 2021 de plasbodem alleen nog in de nazomer wordt opgenomen geeft figuur A alleen de hoogteveranderingen over de periode april 2018 – augustus 2020.  $r$  = lineaire correlatiecoëfficiënt;  $P$  = kritische waarde van  $r$  in een éézijdige toets. Bij de meetbrug is de hoogteverandering in de winter van 2018 als uitbijter beschouwd en buiten de regressieanalyse gehouden (paneel C).

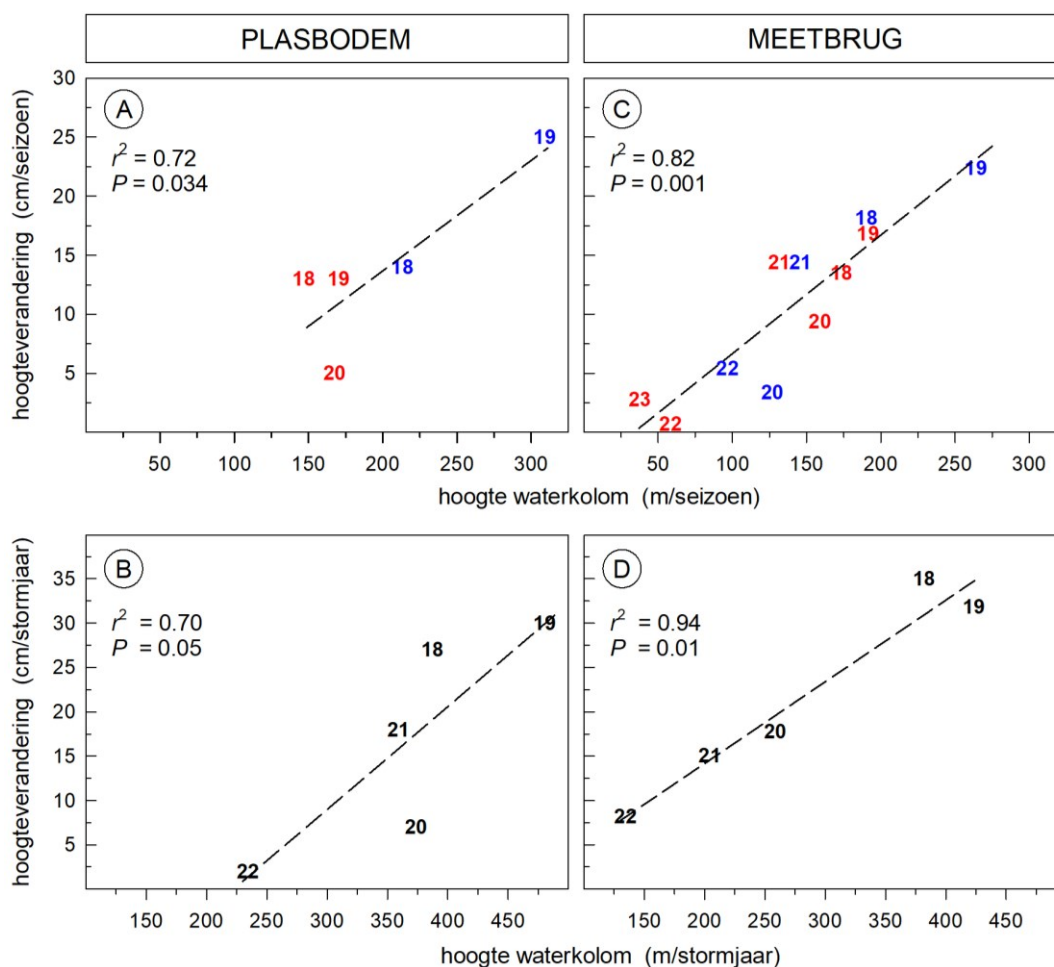
**Figuur 4.13** De hoogteverandering in de Klutenplas in relatie tot de cumulatieve hoogte van de waterkolom van de getijden boven het niveau van de drempel dan wel van de bodem van de plas na het verval van de drempel in het najaar van 2019 (A) per zomer- (rood) en winterhalfjaar (blauw) in de hele plas (B) per stormjaar in de hele plas; (C) langs de meetbrug op basis van de hoogte van de sliblaag boven de sedimentatieplaten in zomer en winter en (D) per stormjaar. Zie figuur 4.12 voor verdere toelichting.

Analoog aan figuur 4.12, geeft figuur 4.13 geeft de hoogteverandering in de Klutenplas als relatie van de gesommeerde hoogte van de waterkolom boven de plasbodem per zomer- of winterhalfjaar en per stormjaar.

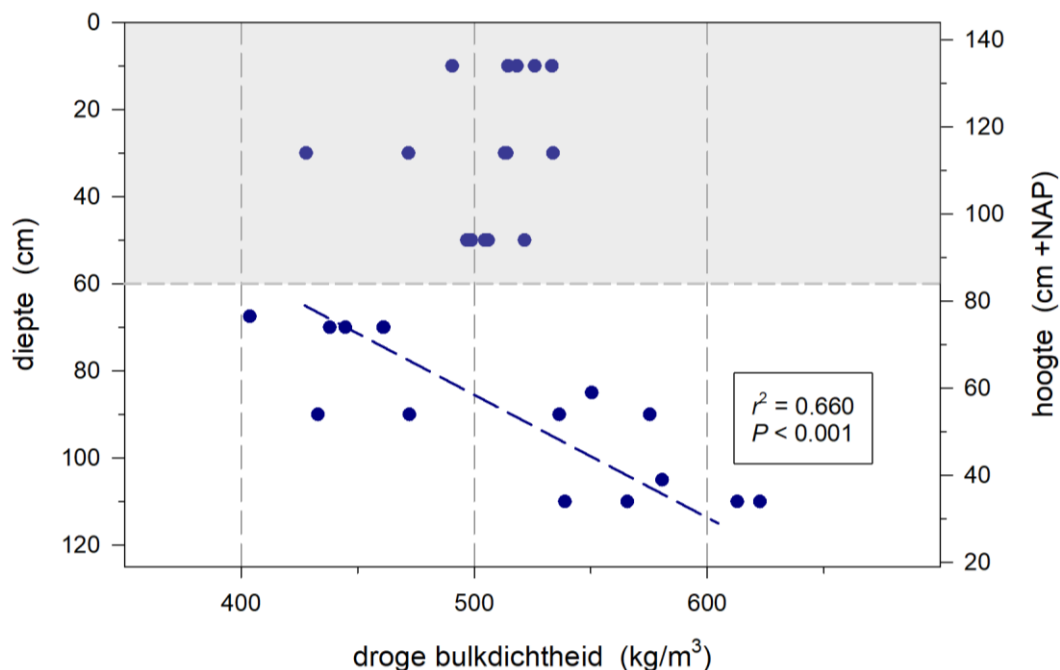
**Figuur 4.14** De droge bulkdichtheid (DBD) in de afgezette sliblaag van de Klutenplas tijdens de bemonstering van 4 september 2023 uitgezet tegen de bemonsteringsdiepte (linker Y-as) en de daarmee overeenkomende hoogte ten opzichte van NAP (rechter Y-as). De figuur is gebaseerd op met steekringen genomen deelmonsters uit boorkernen van een Vrijwitboor. In de bovenste 60 cm lijkt er geen correlatie tussen de DBD en diepte; dit in tegenstelling met de DBD op grotere diepte. Om grafische redenen is diepte als onafhankelijke variabele uitgezet langs de verticale as, terwijl de DBD als afhankelijke variabele is uitgezet langs de horizontale as.

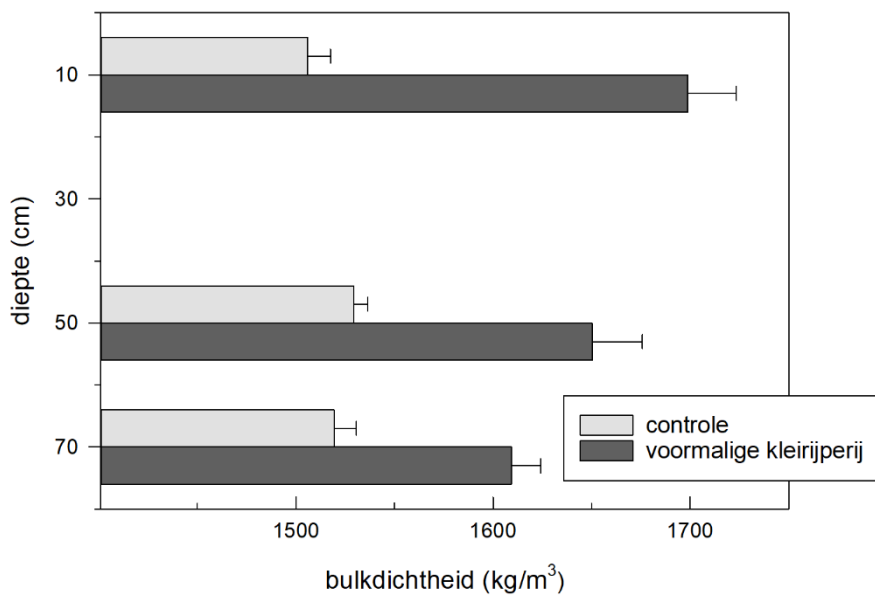
**Figuur 4.19** De natte bulkdichtheid ( $\bar{x}$  + standaardfout) van de kwelderbodem tot een diepte van 80 cm een jaar na de verwijdering van de tijdelijke slibdepots van de kleirijperij in vergelijking met controlepunten op de beweide kwelder eromheen.

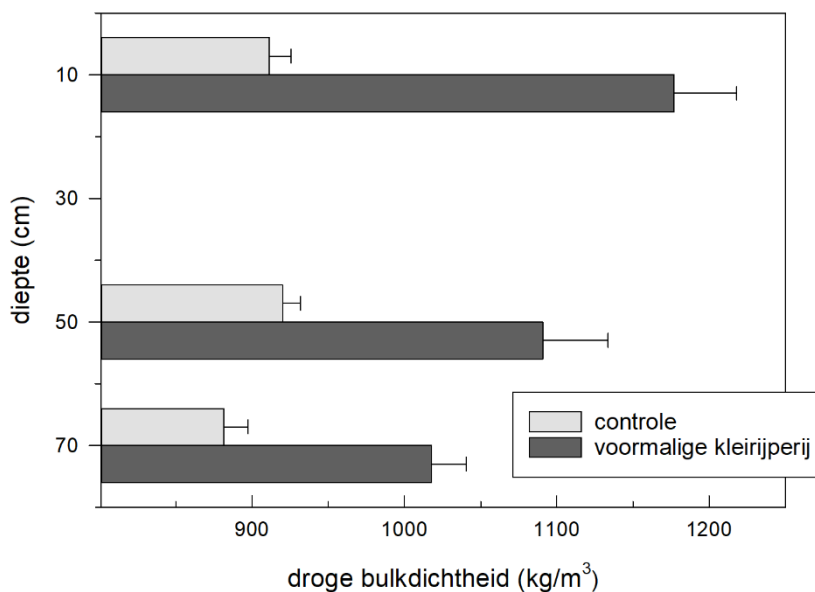
**Figuur 4.20** De droge bulkdichtheid ( $\bar{x}$  + standaardfout) van de kwelderbodem tot een diepte van 80 cm een jaar na de verwijdering van de tijdelijke slibdepots van de kleirijperij in vergelijking met controlepunten op de beweide kwelder eromheen.

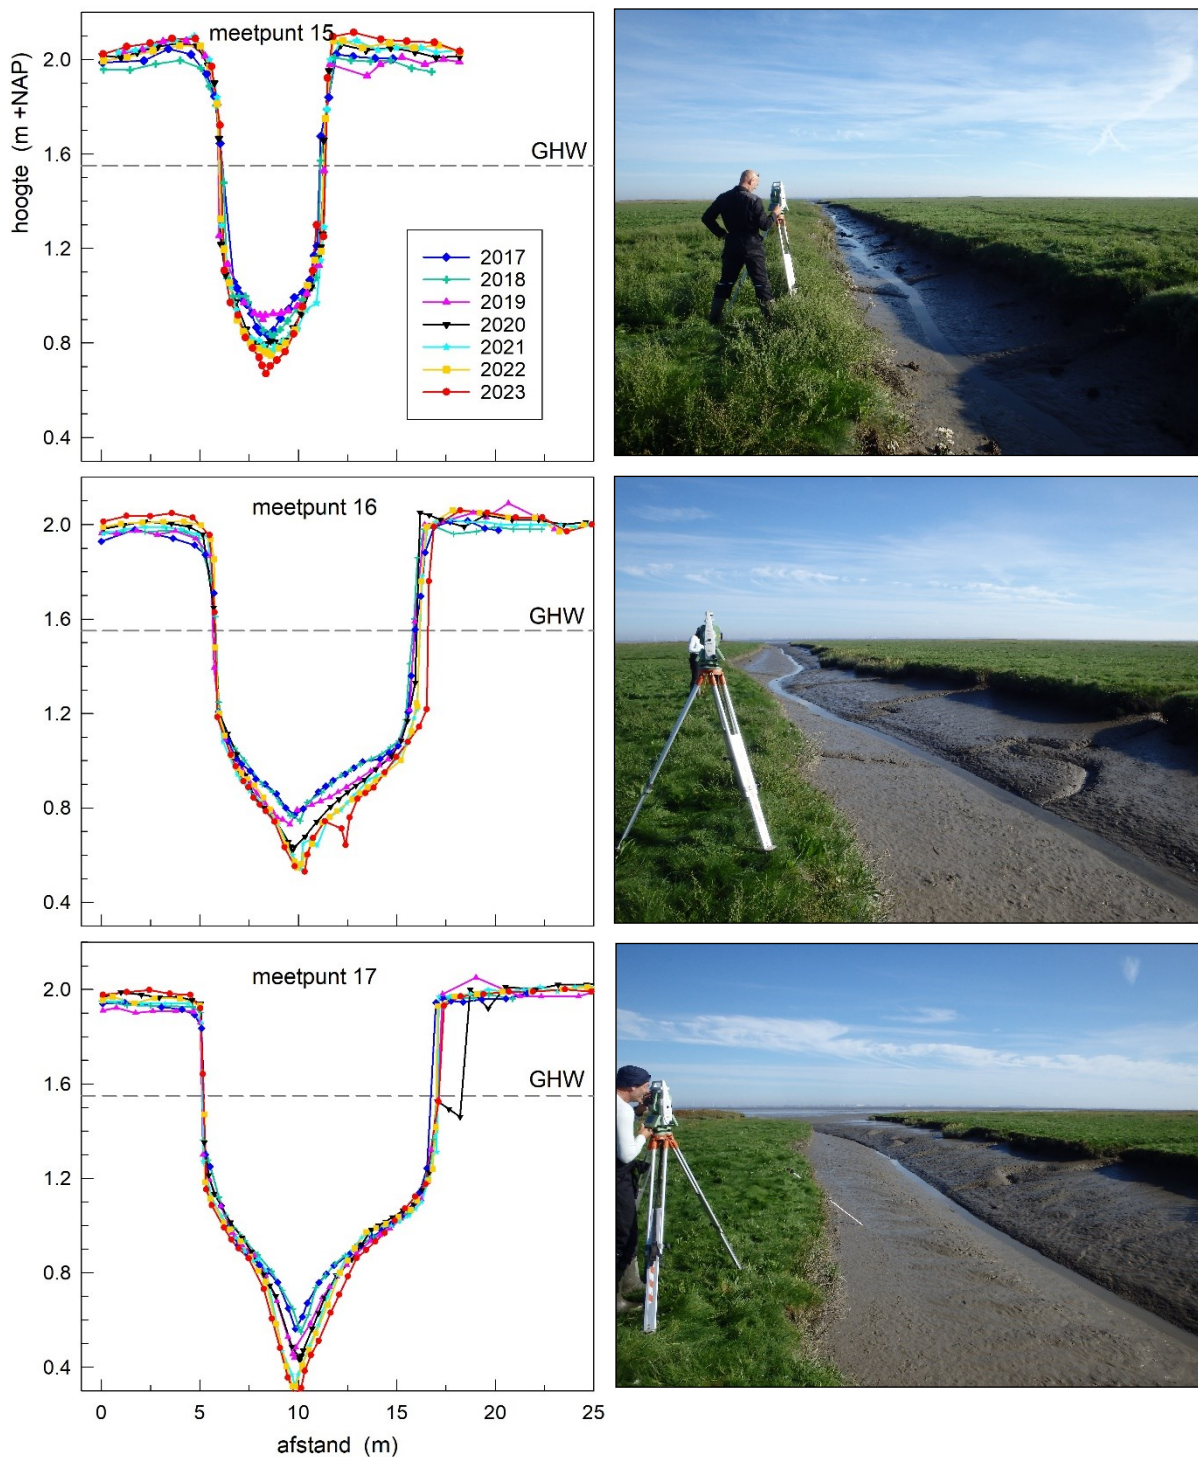
**Figuur I.2** De ontwikkeling van de dwarsprofielen op de meetpunten 15 – 17 langs zwet VII waarvan het landwaartse deel van het kombergingsgebied door de aanleg van de kleirijperij werd verkleind van het jaar voor de aanleg van de kleirijperij en de Klutenplas (2017) tot de eerste zes jaar erna. De foto's rechts geven een beeld van de meetpunten op 5 september 2023. Zie figuur I.1 voor verdere toelichting.
