Vooronderzoek (water)bodem
Witterdiep te Assen

projectnaam Vooronderzoek (water)bodem Witterdiep te Assen
projectnummer 190601
referentie R-DSK-390-190601

datum 4 december 2019

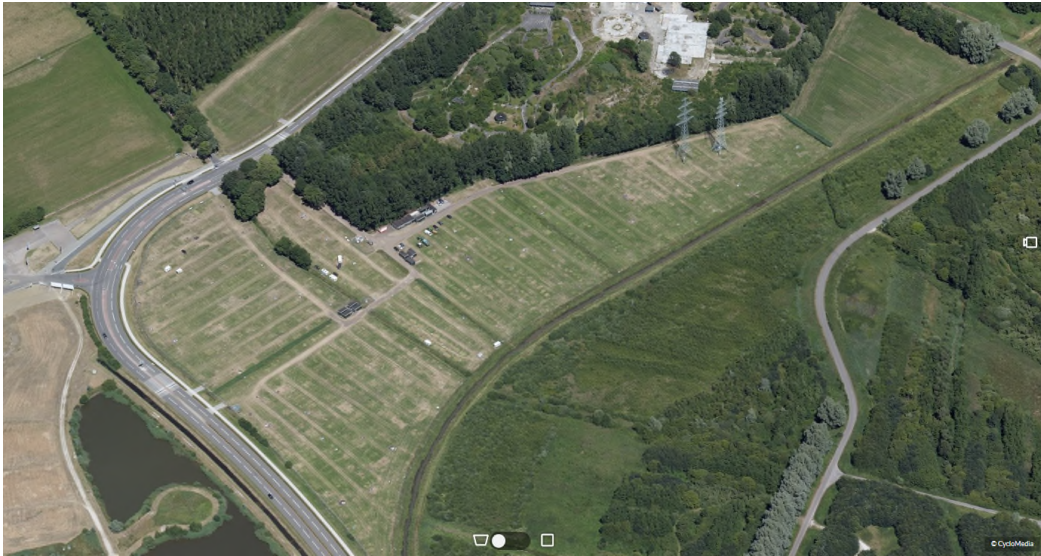
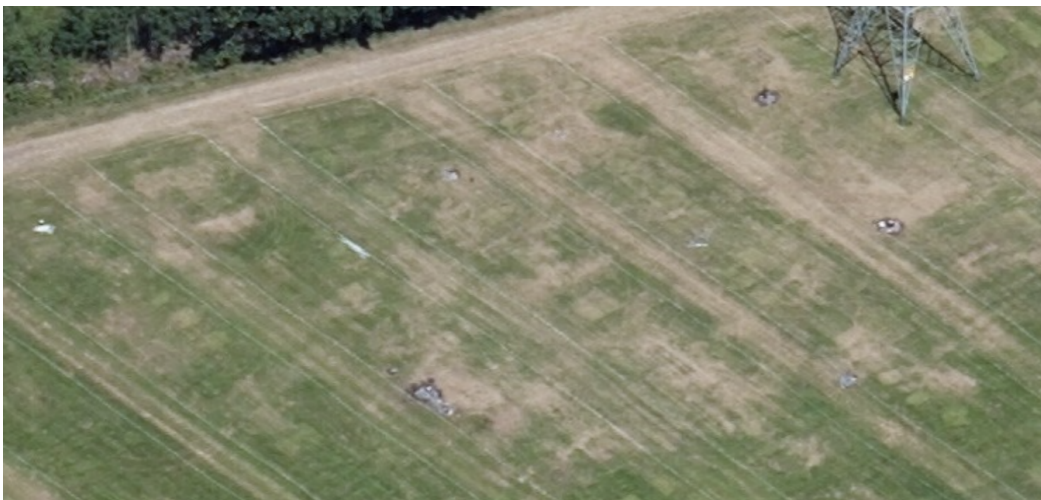
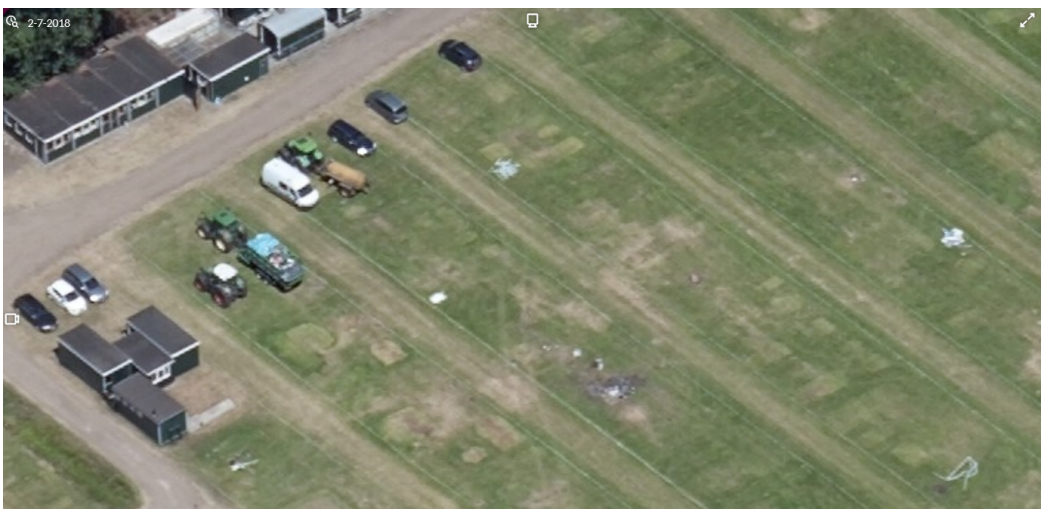
figuur 5: Luchtfoto juli 2018 (rondom voormalig verkeerspark)

Op basis van een recente luchtfoto's (2 juli 2018, zie figuur 5) blijkt dat het voormalig verkeerspark op dat moment niet meer in gebruik lijkt en (delen van) gebouwen zijn gesloopt.

De weilanden rondom het voormalig verkeerspark lijken (bij de TT-races) recent te zijn gebruikt als kampeerplaats, waarbij enkele donkere plekken aanwezig zijn (mogelijk afval of resten van vuurplaatsen). Aanwezigheid van afval en/of brandresten kunnen wijzen op mogelijke verontreinigingen. Indien sprake is van afval of resten van vuurplaatsen, dan is het aannemelijk dat deze ook in andere jaren aanwezig zijn geweest en ook elders op het terrein.

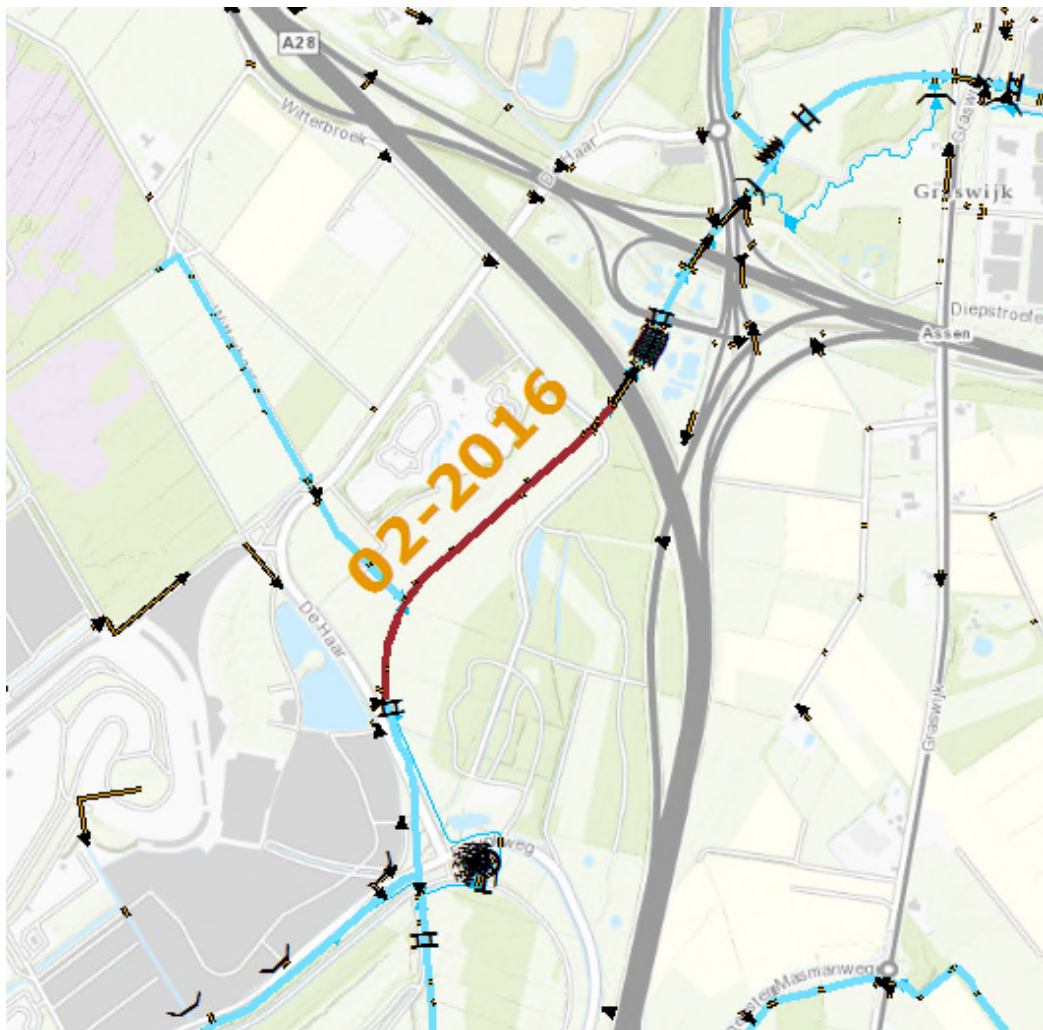
figuur 11: In februari 2016 gebaggerd deel van het Witterdiep

Uit de Nota waterbodembepaling blijkt dat de waterbodems vrij verspreidbaar zijn op aangrenzend perceel (zie ook figuur 7 (midden)). Van het waterschap is vernomen dat het noordelijke deel van het Witterdiep in 2016 nog is gebaggerd (zie figuur 11).
