Project : Revitalisatie Zuidlaardermeer Fase 2      Teknr. : 3  
 Opdrachtg. : Waterschap Hunze en Aa's  
 Werknr. :

Betref : Noordlaren  
 Onderwerp : Overzichtstekening

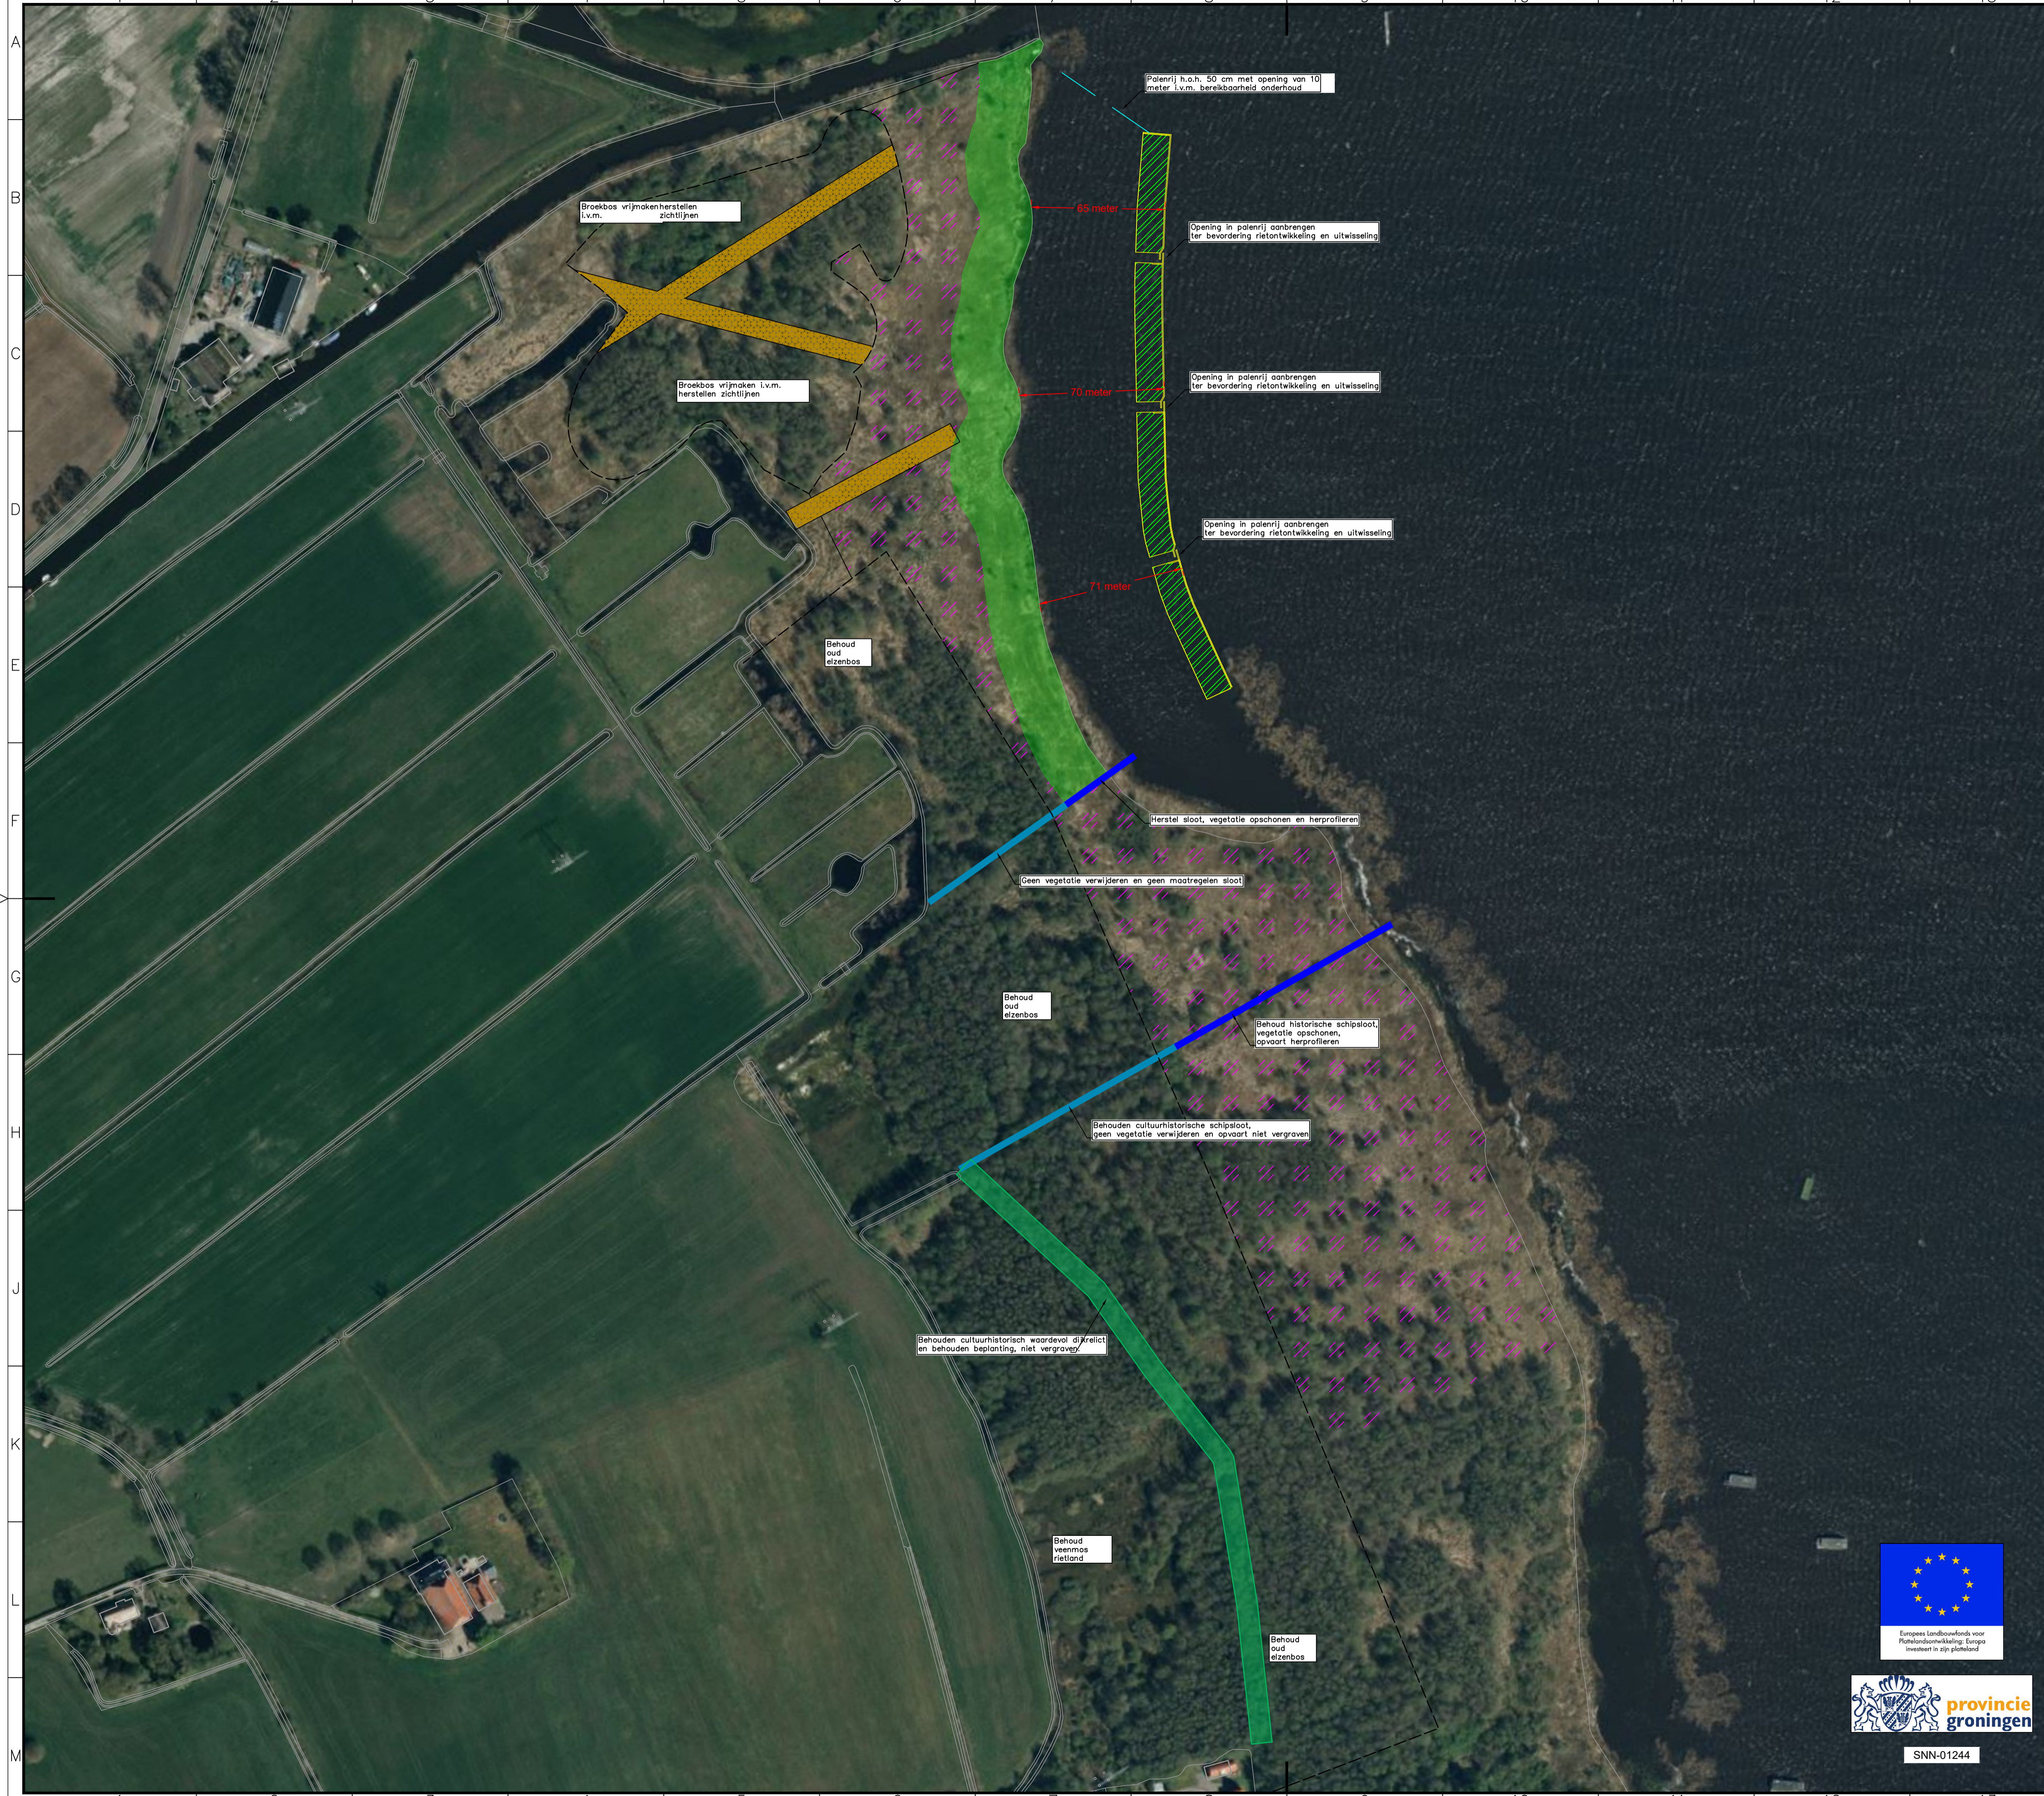
- Bestaande situatie
- Jong elzenopshot tussen riet gedeeltelijk verwijderen
- Herstel slotenpatroon met flauwe oevers
- Behouden cultuurhistorische schipssloot, geen vegetatie verwijderen en opvaart niet vergraven
- Behouden cultuurhistorisch waardevol dijkrelic en behouden beplanting, niet vergraven
- Afschrapen verdroogde vloedmerk
- Jute geotube
- Palenrij met opening voorzien van drijfbalken
